Alerta de Seguridad

De la Asociación Internacional de Contratistas de Perforación (IADC)

ALERTA 06 - 14

ATRAPADO – CARRETE PARA CABLE RESULTA EN LESIÓN

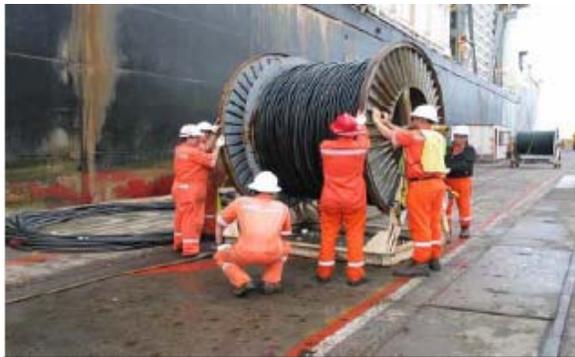
Una cuadrilla trabajaba en un muelle en una tarea no rutinaria que consistía en desenrollar un cable tipo multiplex de control (MUX) de un carrete en alquiler directamente sobre un carrete de almacenamiento. La tarea se llevaba a cabo girando manualmente el carrete de almacenamiento. A medida que progresaba la tarea, el carrete se hacía demasiado pesado para girar de forma manual. Se detuvo el trabajo y se diseñó un método mecánico alternativo mediante el enrollado de una línea flexible alrededor del carrete y jalando con la grúa del equipo de perforación, girándose de esta manera el carrete. La cuadrilla comenzó la instalación de la línea flexible y en este momento se suspendieron las operaciones normales para realizar un seminario de seguridad para el cliente. Al día siguiente otra cuadrilla continuó con la tarea, pero no utilizaron el método de la línea flexible y la grúa ya que el tiempo se había puesto muy ventoso como para utilizar la grúa. Se tomó la decisión de continuar la tarea de rebobinar girando el carrete a mano. Los miembros de la cuadrilla fueron ubicados de ambos lados del carrete y, como resultado de emplear fuerza hacia abajo en el frente del carrete y empujar hacia arriba en la parte posterior, pudieron girar el carrete para enrollar el cable. El empleado lesionado estaba ubicado en la parte delantera derecha del carrete y estaba empujando hacia abajo haciendo fuerza contra los sectores con costillas en el costado del carrete. Cuando el carrete giró, el codo derecho de la persona lesionada quedó atrapado contra el armazón del soporte del carrete y su brazo quedó atrapado entre el sector con costillas del carrete y el ángulo del armazón. Este incidente resultó en una fractura compuesta del antebrazo derecho.

Posición del miembro de la cuadrilla cuando ocurrió el incidente.

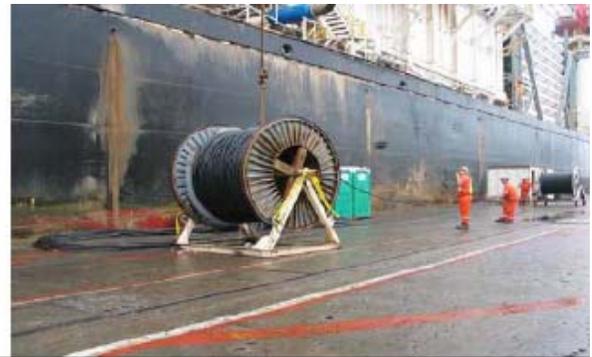
Uso del arreglo con línea flexible y grúa del equipo de perforación, con el personal ubicado a una distancia segura.

- Instruyó al personal para que desarrollara una Evaluación de Riesgos de la Tarea para este tipo de operación.
- Repasó el proceso de Clasificación de Riesgos con el personal involucrado.
- Repasó los procedimientos para la Gestión de Cambios (MOC).
