Alerta de Seguridad

De la Asociación Internacional de Contratistas de Perforación (IADC)

ALERTA 05 - 03

SELECCIÓN INCORRECTA DE HERRAMIENTA RESULTA EN LESIÓN

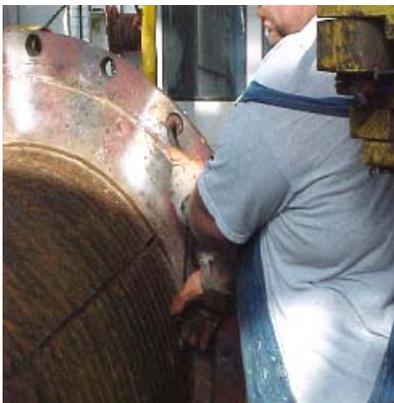
Dos empleados trabajaban en conjunto para retirar los pernos tipo Allen que fijan las bridas del tambor del freno del malacate principal al tambor. El tambor había sido desmontado del patín y asegurado sobre la mesa rotatoria. Las herramientas seleccionadas para el trabajo fueron una llave de impacto de $\frac{3}{4}$ pulgada (1,9 cm.) y un tubo, y una llave estándar tipo Allen de 9/16 de pulgada (1,43 cm.). Las herramientas fueron colocadas y se enganchó la llave de impacto. La fricción aportada por la cabeza tipo Allen del perno en este extremo del perno permitió que se aflojara inicialmente la tuerca sin aplicar torque sobre la llave tipo Allen. El operador de la llave de impacto continuó trabajando, y a medida que se aflojaba la tuerca, se perdió el componente de fricción y el torque fue transferido a la llave Allen porque la tuerca de fijación todavía estaba trabada sobre el perno. La longitud del brazo de la llave Allen era estándar y no lo suficientemente larga como para apoyar contra el tambor. El torque que ahora recibía la llave Allen a través del perno fue más de lo que podía sujetar el otro empleado. La llave Allen resbaló de su mano, giró 3 o 4 veces y salió volando. La llave golpeó al empleado lesionándolo en la frente y sobre el labio superior, requiriendo puntos de sutura en ambas partes.

Brida con llave tipo Allen colocada en el perno

Los trabajos que requieren herramientas de impacto deben listarse en el equipo de perforación.

Cada tarea debe analizarse para ver si existe una aplicación de retención o contrallave.

En los casos que requieren contrallave, asegurar que ésta pueda fijarse de forma en que no se necesite emplear las manos.

Deben llevarse a cabo reuniones de seguridad con todas las cuadrillas para comentar el peligro asociado con el empleo de herramientas neumáticas de alta velocidad.

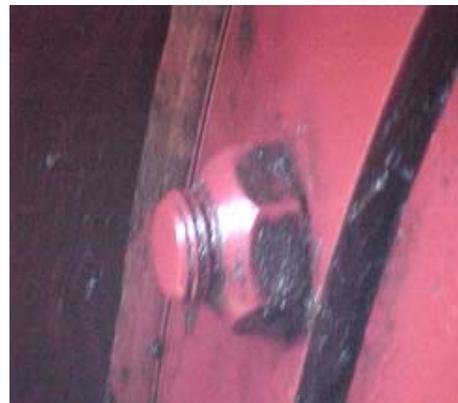
Además de que eran de la medida correcta y que estuvieran en buen estado, la investigación reveló que se le había dado muy poca consideración a la selección de herramientas. No se pensó en ningún momento sobre el peligro posible asociado con el empleo de una llave de impacto que gira a alta velocidad conjuntamente con una llave Allen estándar (con brazo de palanca corto). Mientras que las herramientas realmente eran de la medida correcta y estaban en buen estado, es obvio que eran inadecuadas para la tarea debido a la manera en que se utilizaron. Las herramientas de impacto giran libres a varios miles de revoluciones por minuto y generan torque considerable a varios centenares de rpm. Las herramientas que se utilicen como contrallave cuando se trabaja con herramientas de impacto deberán estar firmemente aseguradas y el personal deberá apartarse de las áreas de peligro.

Tuerca en la cual estaba colocada la llave de impacto
