Alerta de Seguridad

De la Asociación Internacional de Contratistas de Perforación (IADC)

ALERTA 06 – 29

ACCIDENTE FATAL CON TRANSPORTE

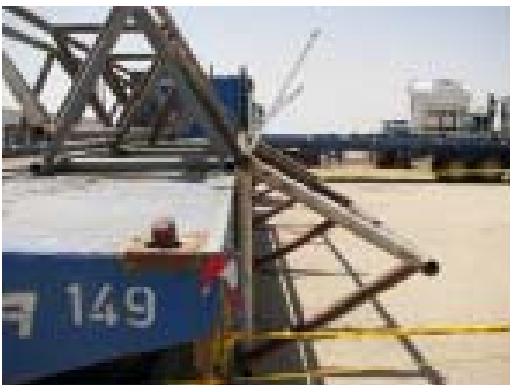
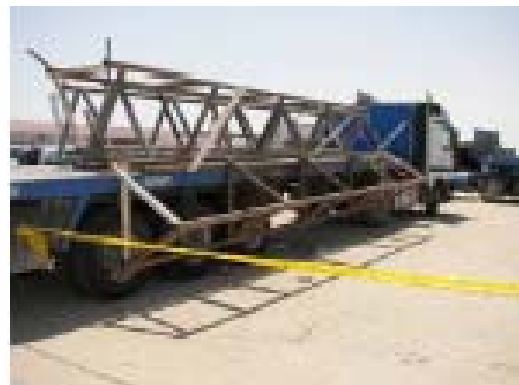
Mientras se estaba moviendo un equipo de perforación, ocurrió un accidente con una fatalidad y dos lesiones serias en una playa de tuberías. Cuando se desató el soporte para los tubos, éste se cayó, girando y golpeando el costado del remolque del camión. Todos los tres individuos lesionados fueron golpeados por el soporte de tuberías, dos de ellos atrapados contra el remolque.

1. Los soportes para los tubos no habían sido cargados de manera segura y estable y no habían sido atados individualmente.
2. Las correas de atar fueron quitadas antes de emplear un método secundario de sujeción (es decir, un montacargas).
3. Los tres lesionados estaban parados en una posición susceptible de ser atrapados mientras soltaban las correas.

- Se implementaron procedimientos escritos para mover los equipos de perforación, incluyendo los soportes para tuberías. Los procedimientos incluirán configuraciones aprobadas para cargas y las listas de verificación necesarias.

- Estableció el requerimiento para “Supervisor(es) de Transporte” dedicados, quienes deben coordinar las operaciones de carga y descarga cuando se realiza un movimiento de un equipo de perforación. El(los) supervisor(es) de transporte deberán estar en el sitio durante las operaciones de carga y descarga. Asegurar que los supervisores sean competentes en la tarea y que posean entrenamiento formal en el aparejado y atado de cargas.

- Para elevar el nivel de conciencia y resaltar las medidas de control que deben implementarse, el personal de los equipos de perforación deberá realizar evaluaciones de riesgos para las tareas específicas. El proceso de evaluación debe incluir todo el personal involucrado en la operación (es decir, contratistas de transporte y de perforación).
