Alerta de Seguridad

De la Asociación Internacional de Contratistas de Perforación (IADC)

ALERTA 06 - 30

AMAGO DE ALTO POTENCIAL – HOMBRE LEVANTADO DESDE LA CUBIERTA DE UNA NAVE DE ABASTECIMIENTO

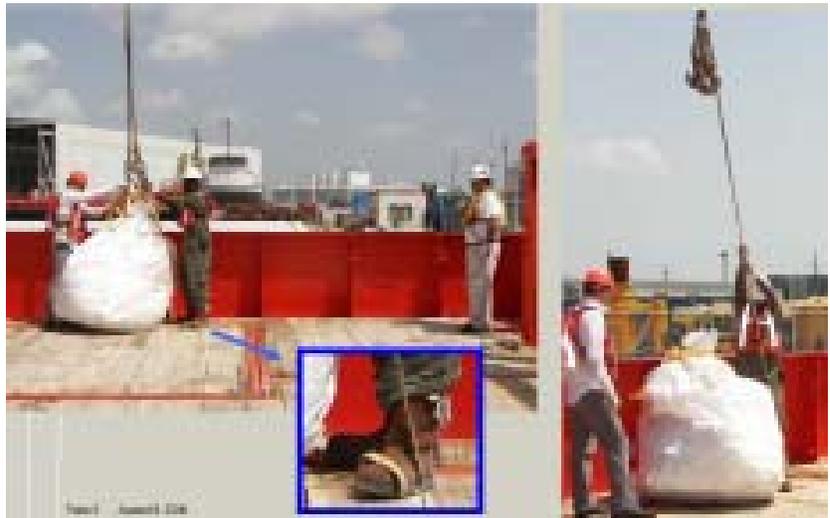
Se descargaban bolsas de residuos desde la plataforma de perforación hasta la cubierta de una nave de abastecimiento. Dos operadores de cubierta habían desconectado una eslinga de 4 secciones de la bolsa y el señalero de la nave dio la señal para que el operador de la grúa comenzara a levantar. Cuando el operador de la grúa comenzó a levantar, el pie de uno de los operadores quedó atrapado en el cable de cola de la eslinga, la cual estaba enrollada en la cubierta. Cuando se iba levantando la eslinga, el cable de cola atrapó al pie del hombre y éste se agarró del cable, siendo levantado en una distancia de 10 a 20 pies (3 a 6 metros) antes de poder detener la operación. El operador de cubierta fue inmediatamente bajado hasta la cubierta sin haber sufrido lesiones.

El operador de cubierta estaba parado sobre un cable de cola enrollado mientras que el señalero de la nave daba la señal al operador de la grúa para iniciar el levantado. Ninguno de los empleados reconoció el peligro.

- Debe reforzarse la necesidad de realizar una evolución de riesgos completa y detallada antes de cada tarea.
- Los procedimientos de Evaluación de Riesgos tanto de las plataformas de perforación como de las naves deben revisarse para incluir riesgos adicionales asociados con el trabajo con cables de cola.

- Llevar a cabo paradas de seguridad en las plataformas y en las naves para repasar el incidente y comentar los riesgos adicionales identificados con el trabajo con cables de cola.
- Cada nave de abastecimiento cargará en cubierta dos contenedores vacíos para residuos antes de zarpar de la base en la costa. Las bolsas de residuos se cargarán directamente en los contenedores.
- Organizar un curso de entrenamiento con duración de cinco días sobre aparejos para levantado de cargas el cual será dirigido a las cuadrillas de cubierta.
- Identificar y proveer cables de cola que no se enrollarán.
- Comunicar las lecciones aprendidas a otras áreas de la operación.
