Alerta de Seguridad

ALERTA 06 - 38

TRABAJO CON MAQUINARIA DESPROTEGIDA RESULTA EN LTI

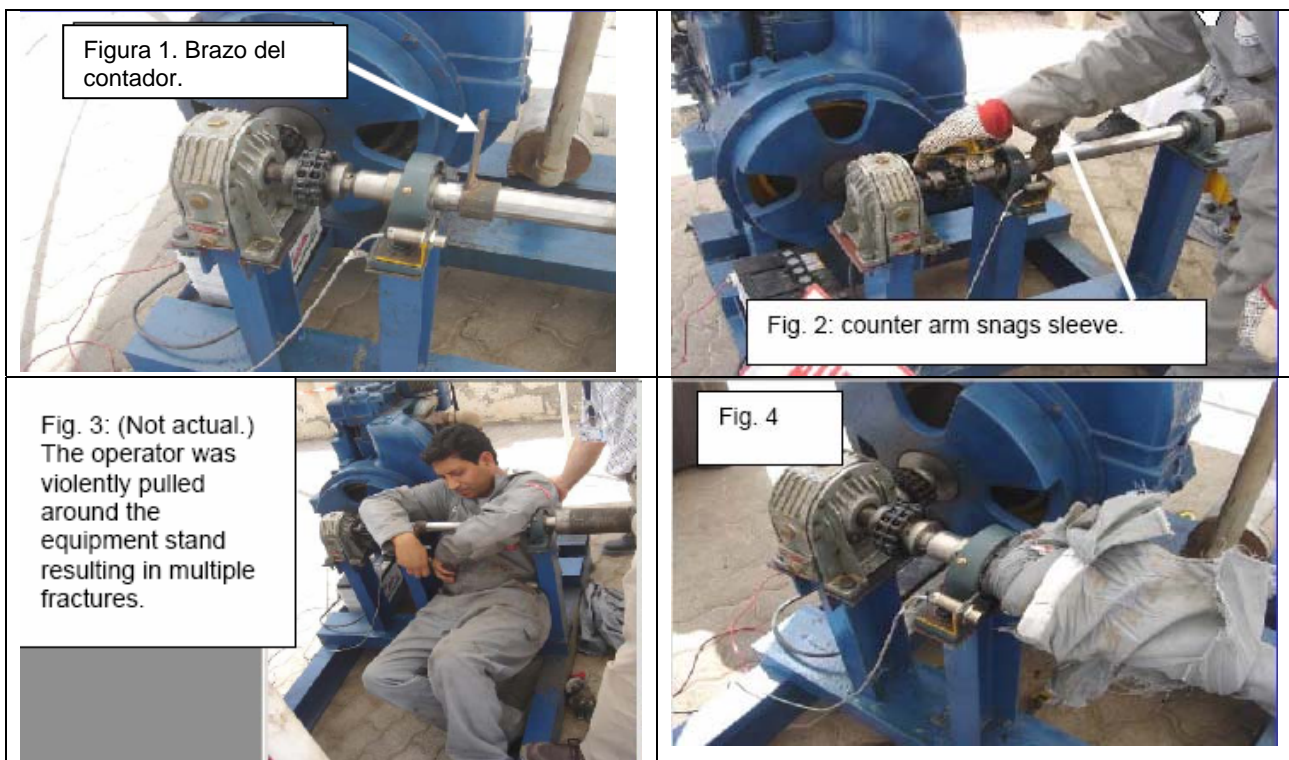
Mientras se intentaba realizar un trabajo en un prototipo para un dispositivo de pruebas de tuberías, la manga de la ropa de trabajo del operador quedó atrapada en el brazo del contador de ciclos y rpm, el cual está fijado a un eje que estaba girando. (Ver Figuras 1 y 2). El brazo del contador enrolló su manga alrededor del eje, jalándolo violentamente alrededor del soporte del equipo. (Figuras 3 y 4). El operador sufrió múltiples fracturas del brazo.

- Falta de procedimientos y falta de identificación de los riesgos en la preparación del nuevo equipo.
- Trabajando en una máquina rotativa sin protección.
- La falla en no apagar la maquinaria y aislarla antes de realizar los trabajos.
- Mangas sueltas en la ropa de trabajo.

- Asegurar que los equipos existentes y aquellos recién desarrollados o instalados hayan tenido una evaluación de riesgos y que tengan establecidos los correspondientes procedimientos de operación.
- Todos los componentes en rotación deberán tener protección adecuada.
- Nunca se debe acercar o intentar realizar trabajos en maquinarias que se hallan en funcionamiento.
- Asegurar que el equipo de protección personal (PPE, por sus siglas en inglés) se utilice correctamente y que las mangas estén correctamente abotonadas.
