# Alerta de Seguridad

ALERTA 05 – 13

## MOTOR DE VENTILADOR SIN PROTECTOR RESULTA EN LESIÓN

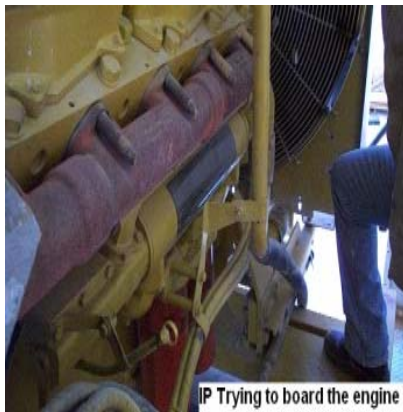
Mientras se intentaba verificar el nivel de agua en el generador, el mecánico había subido al soporte de motor y colocado su mano a través de un espacio en el protector del ventilador del radiador para ayudarle a subir y acceder a la tapa del radiador. Como el generador se hallaba en funcionamiento en aquel momento, sufrió cortes y raspones en cuatro dedos cuando una hoja del ventilador hizo contacto con su mano.

IP Trying to board the engine  
Persona lesionada intenta subirse al motor

- La abertura en el protector del ventilador fue reparada inmediatamente y se revisaron todos los demás ventiladores de generadores por si existía un problema de seguridad similar.
- Una escalera fue construida especialmente e instalada para permitir el acceso seguro a la tapa del radiador por parte de los trabajadores.
- Se brindó un adiestramiento para asegurar que las auditorías de seguridad en los equipos de perforación y los procesos de identificación de peligros fueran efectivos y que se realizan los esfuerzos necesarios para proteger los equipos.
- Los protectores de seguridad se proveen por una buena razón. Estos protectores no deberán ser alterados de manera alguna sin la aprobación del departamento de HSE de Houston.

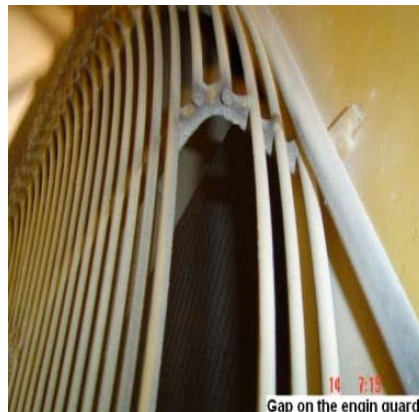
Gap on the engine guard  
Espacio en el protector del motor

1. Se habían retirado anteriormente dos barras del protector del ventilador del generador para realizar limpieza, dejando un espacio suficientemente grande para colocar una mano en zona de peligro.
2. No existía un dispositivo para escalar y permitir acceso por parte del empleado a la tapa del radiador.
3. El peligro creado por la alteración no autorizada del protector del ventilador no había sido notada durante las inspecciones de seguridad en el equipo de perforación ni por el mecánico.

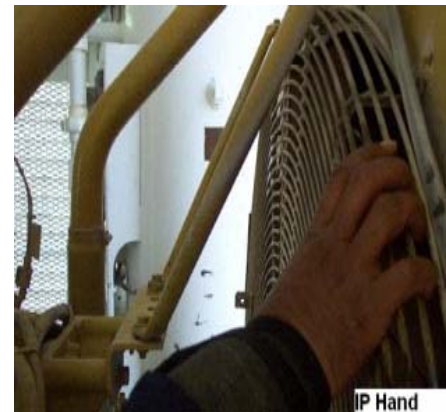
IP Hand  
Mano del lesionado
