Alerta de Seguridad

ALERTA 05 - 16

EQUIPO MODIFICADO – CABLES DE BATERÍAS

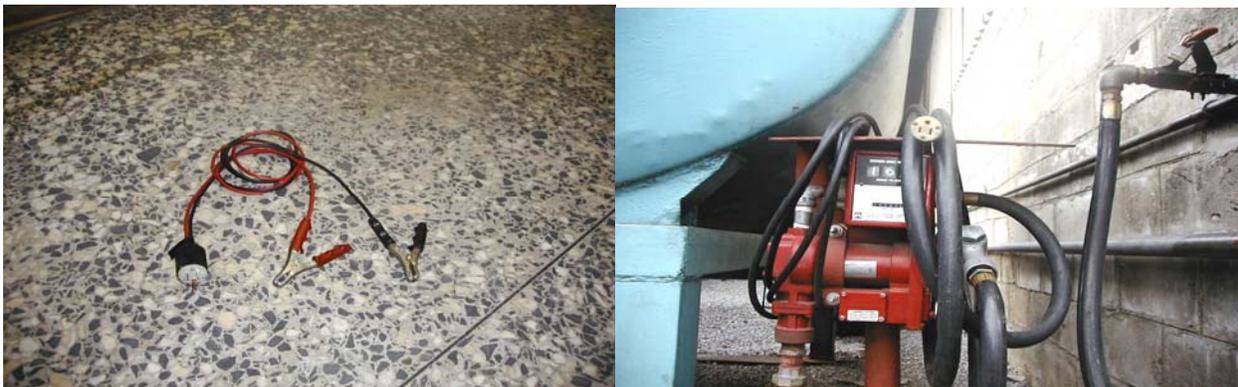
La extensión consistía de un juego de cables puente para baterías con un enchufe para 125 voltios en el extremo opuesto a la batería y que estaba conectado a un receptáculo compatible de 125 voltios en la bomba de combustible. Dos propósitos de tipo “Qué Pasa Si...” vienen a la mente:

El personal que creó el adaptador no siguió los procedimientos de la compañía para gestión de cambios. Además, no se percataron del peligro potencial que se estaba creando.

La solución para eliminar el peligro fue la instalación de un transformador de 120VCA a 12VCC y un interruptor para la bomba de combustible. La modificación del equipo se comentó con el personal involucrado y se les alentó a que continuaran buscando maneras de mejorar procesos y compartir sus ideas. Sin embargo, necesitamos estar siempre vigilantes y atentos a la identificación de riesgos, y la modificación de equipos deberá ser aprobada por la oficina de la división y por los departamentos de Ingeniería y de HSE de la compañía cuando corresponda. Referirse al manual de HSE de la compañía para más información sobre la modificación de equipos.
