Alerta de Seguridad

De la Asociación Internacional de Contratistas de Perforación (IADC)

ALERTA 07 - 28

DESMONTAJE DE PASADORES INCORRECTOS RESULTA EN COLAPSO DEL MÁSTIL

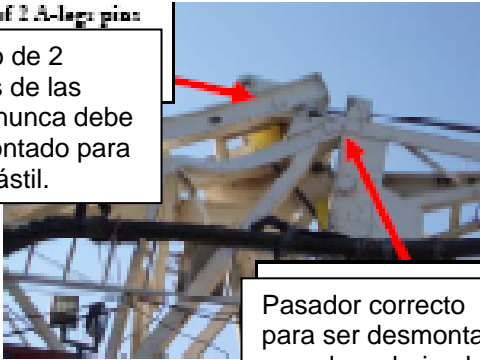
Two sets of A-legs

Este juego de 2 pasadores de las patas "A" nunca debe ser desmontado para bajar el mástil.

- Los supervisores aseguren que los pasadores del mástil que no deben desmontarse sean equipados con pasadores con retén que no pueden ser desmontados. (Soldar arandelas de fijación o tuercas o tornillos al retén).
- Los supervisores aseguren que todos los pasadores que no son normalmente desmontados sean pintados de color amarillo de seguridad.
- Den un paso hacia atrás y lleven a cabo una evaluación detallada de la operación. (Método "Step Back 5X5").
- Los supervisores aseguren que haya una comunicación clara entre ellos mismos y los trabajadores que les reportan.
- Los supervisores provean supervisión activa en tareas críticas que se realizan durante los desmontajes de los equipos de perforación.

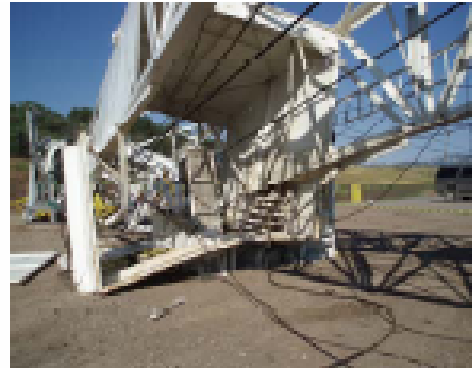
Pasador correcto para ser desmontado cuando se baja el mástil (un pasador de cada lado).

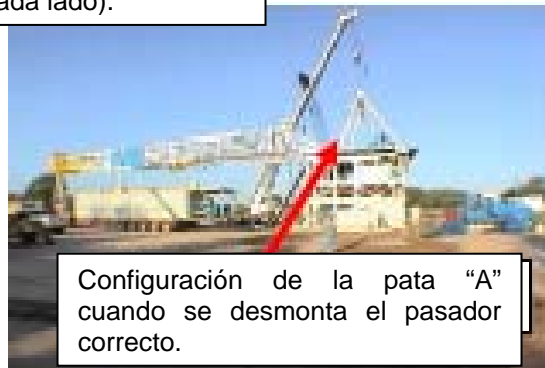
Configuración de la pata "A" cuando se desmonta el pasador correcto.
