Alerta de Seguridad

ALERTA 11 – 05

INCIDENTE CON CAÍDA DURANTE EL MONTAJE DE UN EQUIPO DE PERFORACIÓN RESULTA EN LESIONES FATALES.

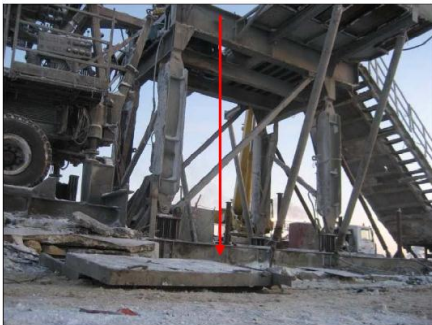
El grupo de investigación determinó dos causas claves e inmediatas para la caída:

- La plataforma que cayó había sido colocada en su posición sobre el equipo de perforación y había quedado sin asegurar durante un largo tiempo.
- No se utilizó equipo de protección contra caídas/*PPE* a pesar de estar trabajando en un borde donde el riesgo de una caída era de 5 metros (16,5 pies).

- Instruyó al personal de los equipos de perforación que se aseguren que todas las tareas a realizarse donde exista el riesgo de una caída de más de 1,8 metros (5,9 pies) sean llevadas a cabo utilizando equipo de protección contra caídas/*PPE*. Ésta deberá ser una regla “sin excepciones”.
- Instruyó a los supervisores de los equipos de perforación para que aseguren que se provee supervisión adecuada del equipo de perforación en todo momento, asegurando que las tareas de

mayor riesgo se lleven a cabo correctamente y con la implementación de controles adecuados para evitar incidentes.

- Instruyó al personal de los equipos de perforación para que empleen un especialista en equipos de perforación quien deberá revisar todos los elementos estructurales de los equipos de perforación existentes en el Grupo de Contratación de Perforación, con el fin de asegurar el cumplimiento con las especificaciones originales de diseño del fabricante. Todos los cambios que se hallen fuera de cumplimiento serán identificados y corregidos mediante mejoras con un correcto diseño de ingeniería.
- Implementó la práctica de auditorías de revisión técnica en todos los equipos de perforación para asegurar cumplimiento operacional con las normas globales establecidas.
