# Alerta de Seguridad

ALERTA 11 – 08

## PROTECTOR SIN ASEGURAR RESULTA EN MTO

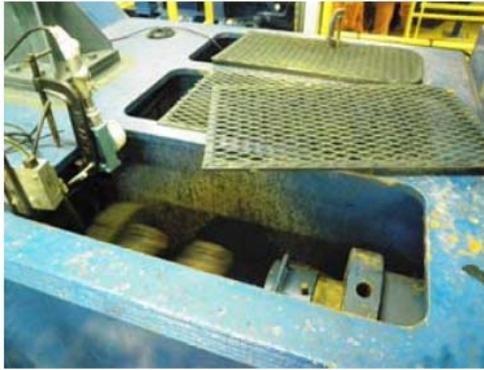
Mientras investigaba un ruido que provenía de la camisa de la bomba de lodos número 2, el individuo lesionado (IL) levantó la cubierta protectora del vástago pulido correspondiente al vástago pulido ubicado del lado de babor. (Cada vástago pulido tiene su propia tapa protectora). La cubierta protectora cayó dentro del área que aloja a los vástagos pulidos. Mientras la bomba seguía funcionando, el IL trató de recuperar la cubierta. En el momento de alcanzarlo, el vástago pulido empujó la cubierta, atrapando su dedo entre la cubierta y el cuerpo de la bomba. La punta del dedo anular derecho quedó pinzada, quebrando la piel y necesitando varios puntos para cerrar la herida.

Tapa Protectora del Vástago Pulido apoyado sobre la parte superior de la bomba.

- Se “tomó un atajo” al intentar quitar la cubierta protectora con la bomba en funcionamiento. La bomba debió detenerse, aislarse, probarse y luego entonces debía quitarse la cubierta.
- No se siguió el procedimiento de *Step Back 5 X 5* (Dar un Paso Atrás 5 X 5).
- Se había sugerido que todas las cubiertas de Vástagos Pulidos/Cubiertas debían ser equipadas con una bisagra del lado del fluido para permitir que pudieran ser abiertas de manera segura cuando se necesitara el acceso seguro.

- Instruyó al personal de los equipos de perforación para que nunca coloquen las manos cerca de piezas o equipos en movimiento. El IL no se percató de los puntos de pinzamiento potenciales.
- Instruyó al personal de los equipos de perforación que nunca retiren cubiertas de seguridad para piezas en movimiento mientras la maquinaria continúa en funcionamiento.
- El personal de los equipos de perforación recibió instrucción de repasar y comprender la norma de la empresa sobre Aislamiento de Energía.
- Todo el personal recibió instrucciones para evitar tomar atajos; siempre hay tiempo para realizar el trabajo de manera segura.
