# Alerta de Seguridad

## de la Asociación Internacional de Contratistas de Perforación

ALERTA 11 – 11

### DEDO APLASTADO AL CERRAR LA PUERTA DE LA LLAVE DE TUBERÍAS RESULTA EN CASO DE TRABAJO RESTRINGIDO

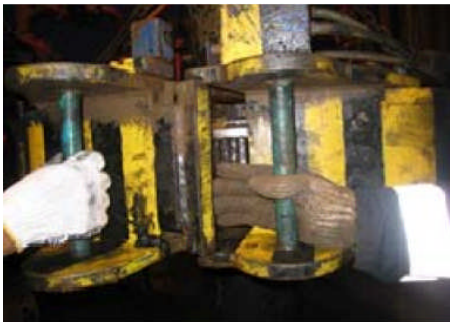
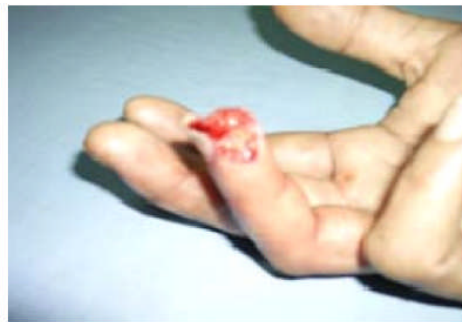
Mientras cerraba la puerta de la llave de tuberías en el piso de perforación, la punta del dedo anular de la mano derecha del individuo lesionado (IL) quedó aplastada entre las puertas interior y exterior de la llave de tuberías. El Jefe de la Cuadrilla de perforación encargado detuvo inmediatamente el trabajo y envió al IL a ver al médico del equipo de perforación para su tratamiento. El IL fue examinado y enviado a la ciudad para un examen y tratamiento posterior.

- Se cambiaron el proveedor de la llave de tubería y el tipo del mismo, y no se llevó a cabo una evaluación formal de los riesgos para el juego de llave de tubería de reemplazo.

- Se realizó una demostración de cómo cerrar la puerta mientras la llave se hallaba en el área posterior del piso de perforación, sin la fuerza de giro suficiente para cerrar la puerta alrededor de una tubería de revestimiento.

- El nuevo proveedor de las llaves de tuberías no proporcionó un procedimiento formal sobre cómo cerrar las puertas de la llave, la cual debería indicar si se requiere de una o dos personas para la operación segura.

- Las manijas estaban ubicadas demasiado cercanas al borde de la puerta y también demasiado cercanas al recorrido de la puerta exterior.
- No existe una barrera para evitar que una persona pueda extender sus dedos y colocarlos en el camino de la puerta exterior.

- Se comunicó con el proveedor de las llaves de tuberías para que modificaran la puerta con una barrera que evitara la entrada de las manos en el punto de pinzamiento, y para que alejaran las manijas de dichos puntos de pinzamiento.
- Llevó a cabo un entrenamiento recordatorio para los supervisores sobre “Evaluación de Riesgos / JSA” el cual cubre el proceso de repaso.
- Revisó los “JSA sobre Tuberías de Revestimiento” existentes luego de revisar las llaves de tuberías nuevas, e incluyó algunos puntos acerca de esta llave en el nuevo JSA.
- Estableció una guía clara de lo que constituye buena práctica de operación para la operación de las puertas de la llave de tuberías, y la comunicó a todas las partes afectadas.
- Llevó a cabo un entrenamiento recordatorio sobre “Seguridad para Manos y Dedos” para todos los miembros de las cuadrillas.
