Alerta de Seguridad

ALERTA 11 – 23

PASADOR DE BISAGRA DOBLADO RESULTA EN AMAGO DE INCIDENTE

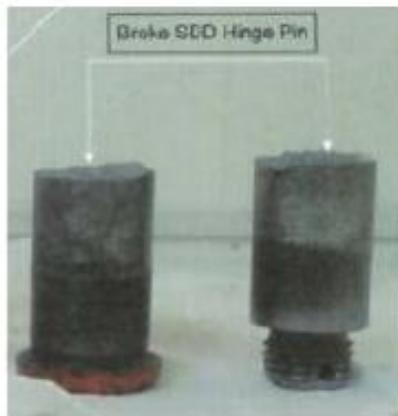
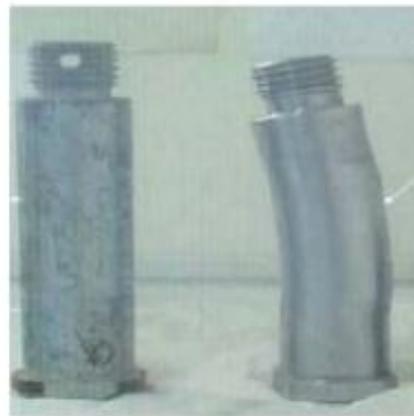
Pasador de Bisagra SDD Roto].

- Reorganizó los pasadores de las llaves de tuberías en cajas diferentes en el almacén;
- Estableció el requisito que a partir de hoy los pasadores de las llaves de tuberías sean claramente identificados y etiquetados;
- Instruyó al personal del almacén acerca de la nueva ubicación de los pasadores de las llaves;
- Instruyó a las cuadrillas de los equipos de perforación que deben verificar las piezas de reemplazo que no caben correctamente o no parecen estar bien basado en una inspección visual;
- Requirió que las cuadrillas verifiquen las especificaciones de torque antes del uso.
