# Alerta de Seguridad

ALERTA 11 – 27

## FALTA DE HERRAMIENTA ADECUADA RESULTA EN LESIÓN DEL DEDO

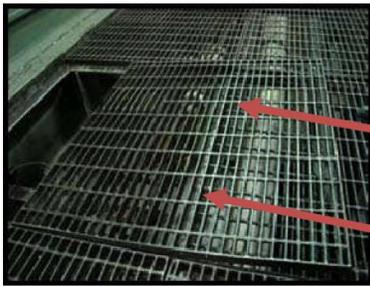
Posición de los dedos del individuo lesionado en el momento del incidente

Mientras deslizaba la rejilla para lograr acceso, el miembro de la cuadrilla atrapó el dedo entre la sección de rejilla que estaba moviendo y la rejilla de la cubierta que se encontraba por debajo.

- Recomendó que se adquirieran herramientas jaladoras (fotografía más abajo) o que éstas se construyeran luego de un diseño ingenieril. Los jaladores de rejillas están diseñados para proveer un método “sin manos” para quitar secciones de la rejilla, lo cual reduce al mínimo la posibilidad de atrapar o aplastar un dedo entre las secciones de la rejilla.
