# Alerta de Seguridad

ALERTA 11 – 28

## OBJETO CAÍDO – TRAMO DE TUBERÍA DE REVESTIMIENTO CAE DE LOS ELEVADORES

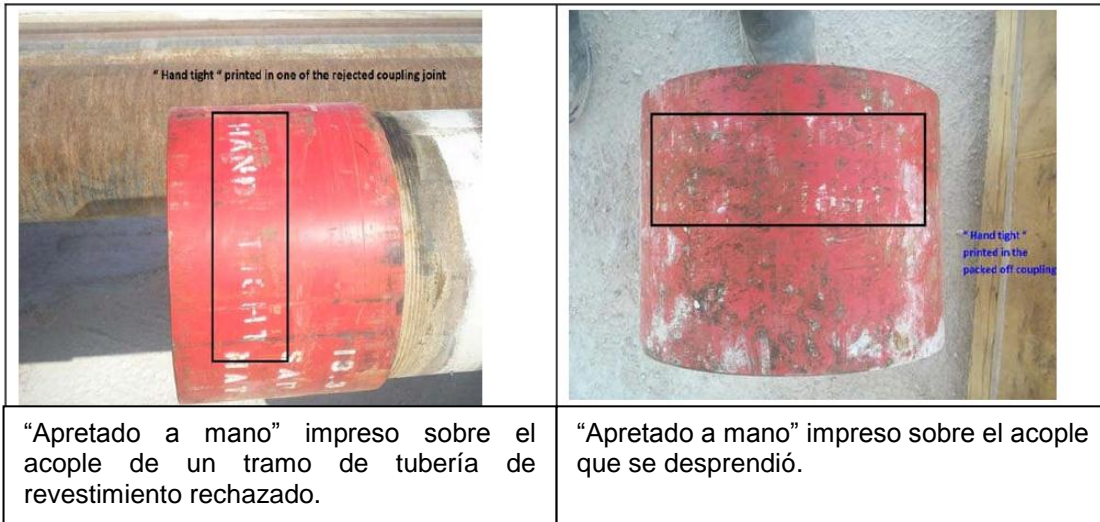
Mientras se levantaba tubería de revestimiento de 13-3/8 pulgadas (33,9 cm) a través de la puerta en “V” utilizando elevadores de compuerta simple con la grúa enganchada en un extremo (extremo de la rosca), a aproximadamente 20 pies (6 metros) sobre la mesa giratoria, el acople se desprendió del tramo de la tubería permitiendo que el tramo se deslizara por la puerta en “V” hasta la rampa, donde luego cayó al suelo. A aproximadamente el mismo tiempo, el acople que se desconectó cayó de los elevadores y al piso de perforación. Afortunadamente no hubo lesionados.

- El acople no estaba correctamente apretado.
- La nota impresa con estarcido sobre el acople, “Acople flojo / apretado a mano” era difícil de leer.
- Nadie del personal del equipo de perforación notó el texto impreso en el acople flojo.

- Instruyó al personal de aprovisionamiento para que revisaran inmediatamente todos los tramos de tubería de revestimiento disponibles en los sitios para verificar si habían acoples sueltos.
  - Si se encuentran acoples sueltos, separar los tramos y reportarlos al supervisor.
- Instruyó al personal de los equipos de perforación para que se aseguren que todos los acoples de los tramos de tubería de revestimiento se revisen antes de levantarlos para instalarlos en el pozo.
