# Alerta de Seguridad

ALERTA 12 - 17

### DESPLAZAMIENTO LATERAL REPENTINO DE LA GRÚA SUELTA LA CARGA

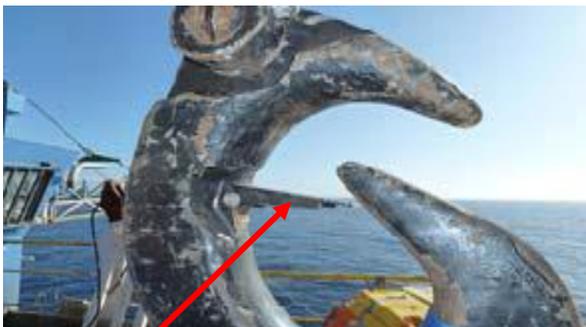
- El cerrojo accionado con resorte se desplazó fácilmente debido al movimiento de columpio del colgador de la carga.
- El cambio de dirección de la grúa resultó en que el colgador se doblara hacia atrás.
- El operador de la grúa era nuevo en el puesto y trató de corregir el movimiento de columpio de la carga. Esta acción dio como resultado que el colgador se doblara hacia atrás y que se zafara del cerrojo del gancho.

Gancho retráctil utilizado y que resultó en el incidente.

- Los ganchos de las grúas de babor y estribor han sido cambiadas por otras con un mecanismo de cierre.
- Se fabricó un mecanismo de cierre y fue fijada a la grúa de popa para evitar que el colgador se pudiera desprender. (Amarrado).
- Se instruyó a todos los operadores de las grúas que se aseguren que el mecanismo de cierre está en posición correcta antes de realizar levantamientos.

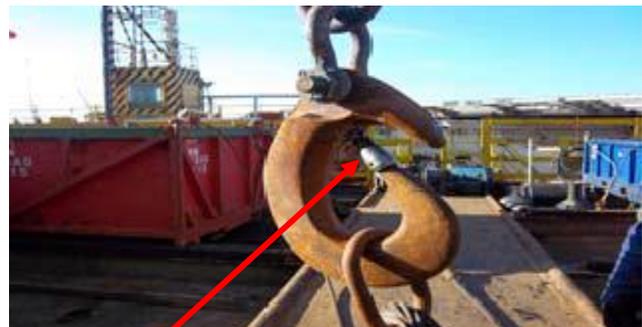
Nuevo mecanismo de cierre instalado como resultado del incidente.

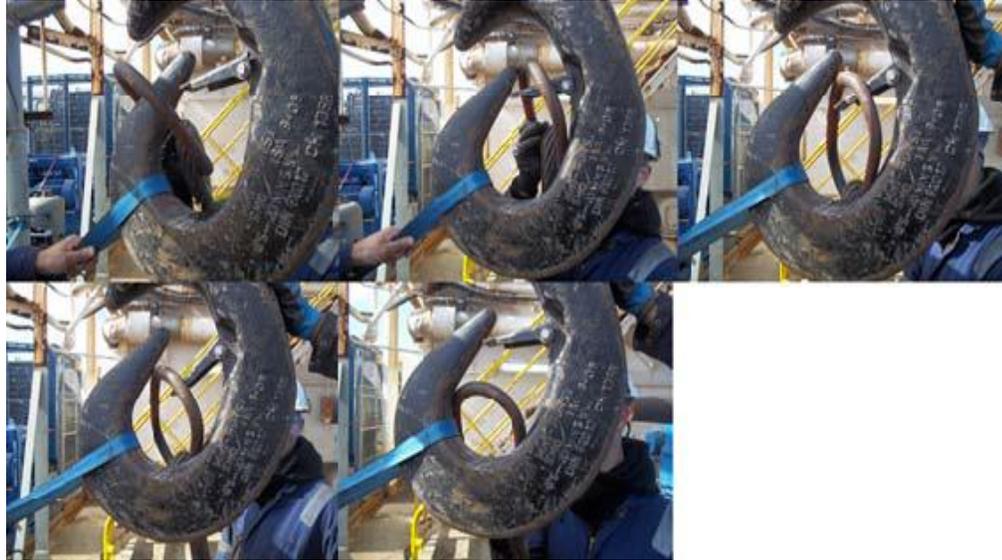
El operador de la grúa movió la grúa hacia la derecha, causando que se columpiara el colgador de la carga. Intentó inmediatamente corregir el movimiento de columpio desplazando la grúa hacia la izquierda. Esta acción hizo que el colgador de la carga se doblara hacia atrás, causando que el colgador se desprendiera del gancho principal. Estas acciones dieron como resultado un incidente de elevado potencial para una lesión grave.

Simulación del colgador saliéndose del gancho.
