# Alerta de Seguridad

ALERTA 12 – 18

### PROTECTOR SUELTO EN MÁQUINA RESULTA EN LESIÓN LEVE

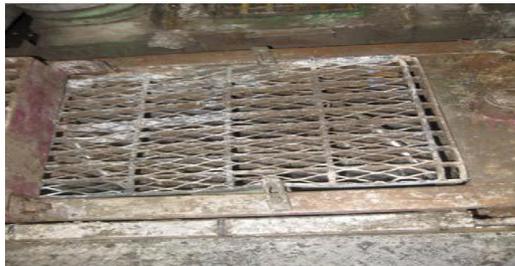
- Las grapas de fijación que sujetaban a la rejilla en su posición se habían aflojado y eran insuficientes para soportar una carga.

Rejilla cubierta del taladro.

- Se recordó a todos los empleados que deben prestar atención siempre que trabajan cerca de equipos rotativos.
- Se recalcó a los empleados que deben asegurarse de que todos los protectores y/o cubiertas necesarias estén aseguradas.
- La cuadrilla inspeccionó toda la zona del taladro y todas las áreas dudosas fueron reemplazadas con placas sólidas y se aplicó pintura antideslizante.

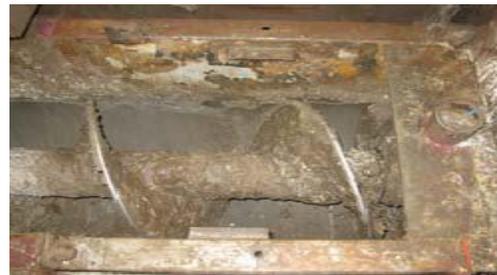
Mientras trabajaba en la caseta de los tamices vibratorios, un empleado pisó una rejilla que cubría un taladro. La rejilla cedió y cayó sobre el taladro, el cual estaba girando en el momento del incidente. El pie del empleado no hizo contacto con el taladro, y la parada de emergencia fue activada inmediatamente. El empleado sufrió solamente una contusión leve en el tobillo. El incidente tenía el potencial para una lesión muy grave si el pie del empleado hubiera hecho contacto con el taladro.

Taladro sin cubierta.

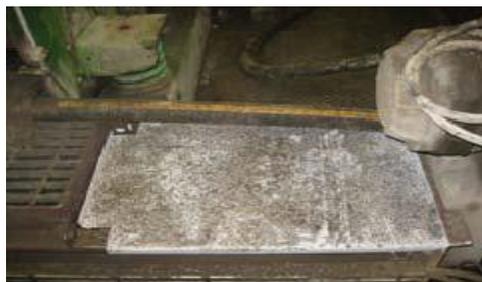
Placa sólida de reemplazo.
