Alerta de Seguridad

de la Asociación Internacional de Contratistas de Perforación

ALERTA 12 – 24

USO INDEBIDO DE EQUIPO DE LIMPIEZA A PRESIÓN RESULTA EN LESIÓN

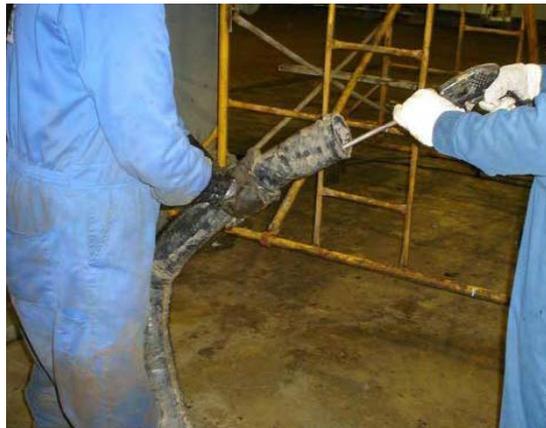
El individuo lesionado asistía al mecánico del turno de noche en un intento de destapar la línea de succión de la bomba del sótano, la cual se utiliza para vaciar el sótano. El individuo lesionado, que era un empleado con tiempo de servicio muy corto, con solamente tres (3) días en el equipo de perforación, sujetaba la manguera mientras que el mecánico del turno de noche empleaba una pistola de lavado de alta presión dentro de la manguera. Cuando el mecánico activó la pistola, el chorro de alta presión de la pistola le tomó por sorpresa. La pistola de lavado de alta presión dio una “patada” levantándose y la boquilla roció al individuo lesionado cruzándole la cara desde la quijada hasta la oreja derecha.

- El individuo lesionado era un empleado de corto servicio, que solamente había trabajado tres (3) días en el equipo de perforación.
- Destapar la manguera de esta manera con una pistola de lavado de alta presión cuando una persona se halla en la línea de fuego es muy peligroso.
- El trabajo no estaba controlado.
- La persona que empleaba la pistola de lavado de alta presión no comprendía los riesgos a los cuales se exponía al empleado lesionado.
- La pistola de lavado de alta presión posee un regulador con el cual se puede ajustar la presión y debió haberse usado para reducir la presión, adecuándola a la tarea.
- El regulador de presión de la pistola de alta presión había sido ajustado a la posición de presión máxima, causando la inesperada “patada”.

- Se instruyó al personal de los equipos de perforación para que ordenaran la válvula de bola y filtro adecuados para ser usados con la línea de succión de la bomba del sótano, para reducir el riesgo que objetos foráneos puedan obstruir la línea.

- Se recordó a los supervisores que deben mantener reuniones obligatorias de seguridad previas al trabajo antes de realizar cualquier tarea que requieran el empleo de la pistola de lavado de alta presión.
- Se recordó al personal de los equipos de perforación que solamente el personal autorizado podrá ajustar la válvula reguladora de la pistola de lavado de alta presión.
- Se instruyó al personal de mantenimiento que deben instalar un manómetro en la bomba.
- Se enfatizó con todo el personal la política de la compañía referente a los empleados con poco tiempo de servicio, el cual cubre la inducción, el entrenamiento, y cómo deben ser supervisados en el sitio del equipo de perforación.
