Alerta De Seguridad

De la Asociación Internacional de Contratistas de Perforación

ALERTA 14 - 15

FALLA DE NO RECONOCER RIESGOS RESULTA EN CAÍDA DE DOS LÍNEAS DE ALTA TENSIÓN EN EL MISMO DÍA

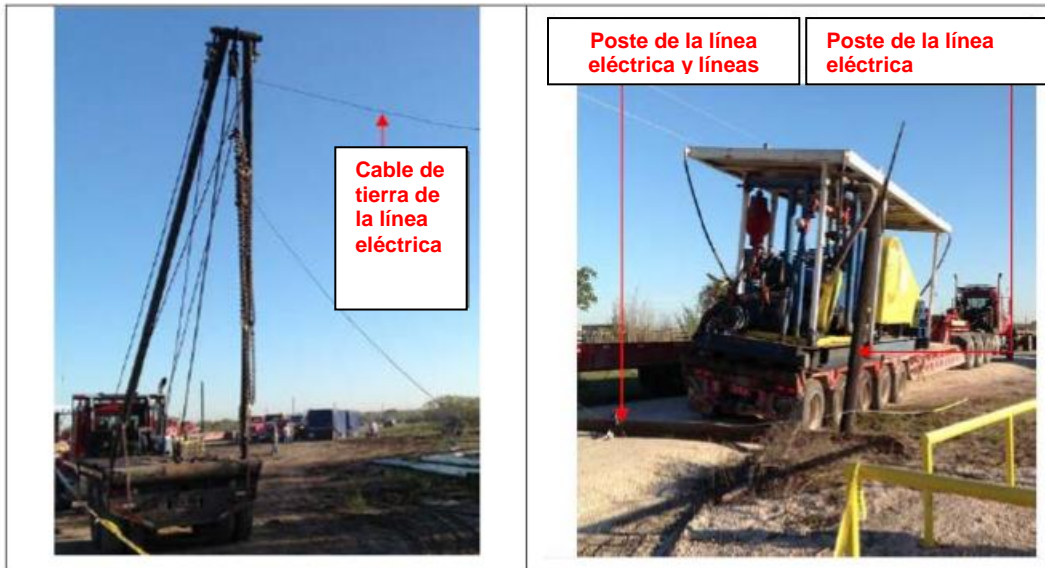
1^{er} Incidente: Durante las operaciones de desmontaje de un equipo de perforación, un operador de montacargas le pidió a un señalero que moviera un camión grúa de un lado del sitio al otro para quitarlo del medio. El señalero decidió mover el camión grúa fuera del sitio del pozo, pero falló en no verificar la altura de los postes de la grúa. Luego de cruzar el guardaganado, el poste extendido del camión hizo contacto con una línea de tierra en altura, causando su rotura y caída a tierra.

2^o Incidente: Luego de una parada larga por seguridad, un camión cargado salía del sitio del pozo y doblaba en una curva hacia la derecha en el camino de la concesión. El conductor del camión se desplazó hacia la derecha sobre la cuneta para evitar un camión estacionado del lado izquierdo. En este momento la carga se inclinó hacia la derecha debido al ángulo pronunciado de la cuneta e hizo contacto con un poste de la línea eléctrica. Esto causó que el poste se quebrara y cayera cruzando el camino de la concesión. Este incidente ocurrió a 75 yardas más allá del primer incidente y aproximadamente 2.5 horas después.

- Comentaran e identificaran, durante las reuniones de seguridad anteriores al trabajo, cualquier línea eléctrica que pudiera constituir un peligro potencial en las rutas de los camiones.
- Utilicen señaleros cuando se opera en lugares congestionados y bajo líneas eléctricas que dejan poco espacio libre.
- Cumplan con los procedimientos correctos para los JSA.
- Nunca se permita que un trabajador realice una tarea para la cual no ha sido designado o entrenado.
- Se identifique siempre a los Trabajadores de Corto Servicio (“SSE”, del Inglés “Short Service Employee”) cuando están en el lugar de trabajo.
