Alerta De Seguridad

ALERTA 14– 17

INCIDENTE DE “LÍNEA DE FUEGO” RESULTA EN LESIONES FACIALES

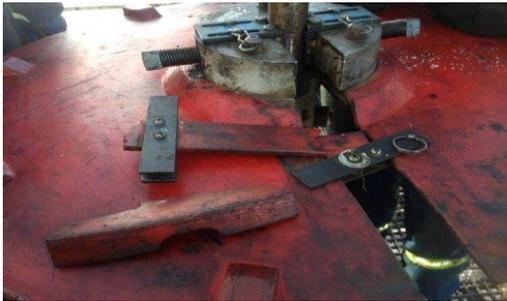
La pieza de la compuerta de la rueda de varillas se rompió y se separó del cuerpo de la rueda, golpeando a uno de los trabajadores.

- Herramientas defectuosas: La rueda estaba fabricada con material plástico.
- Si la rueda para varillas gira en sentido contrario debido al torque, la compuerta de la rueda puede fallar.

- Recomendó un control de tipo ingenieril: La utilización de llaves de dados de tipo mandíbula para varillas acoplados a un brazo de respaldo para girar la sarta de varillas elimina el riesgo para los trabajadores.

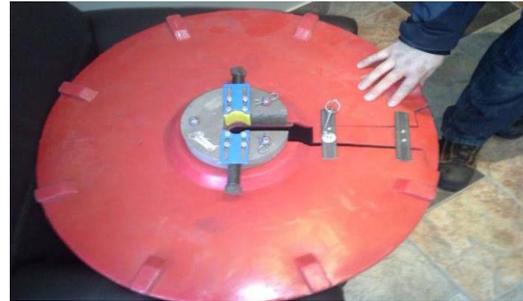
Una rueda para varillas nueva.
