# Alerta De Seguridad

De la Asociación Internacional de Contratistas de Perforación

ALERTA 14 – 20

## HERRAMIENTA DE MANO OLVIDADA SOBRE UNIDAD PORTADORA DE CARGA RESULTA EN AMAGO DE OBJETO CAIDO

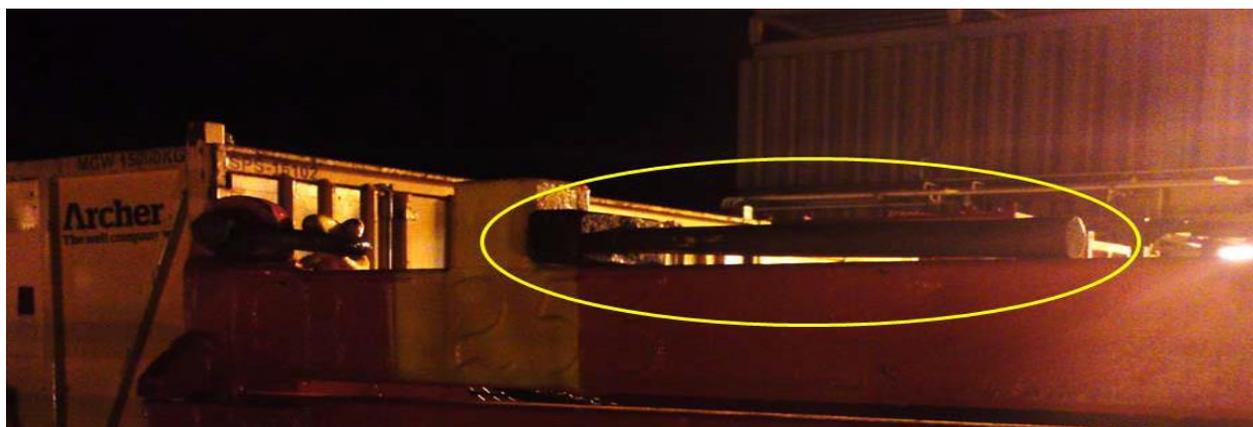
Mientras recibía canastos y contenedores de la embarcación, el señalero en la plataforma observó una marra apoyada y suelta sobre una unidad portadora de carga o CCU (del Inglés “Cargo Carrying Unit”). El peso de la marra es de 2.24 kg (5 libras). La altura de caída posible desde el recipiente hasta el mar o la embarcación se estimó en 60 metros (~ 197 pies); el impacto sería de 1318 J. Se aseguró el área de bajada de carga en la plataforma evitando entrada de personal durante la operación de transferencia de carga. El Capitán de la embarcación recibió confirmación de la cuadrilla de la embarcación de que les faltaba una marra. La última vez que la marra había sido utilizada fue durante preparaciones para cargar lodo con base de agua en el muelle, cuando la embarcación estaba en el puerto y la manguera de carga a granel fue conectada por la cuadrilla de la embarcación. Durante aquella operación, un objeto fue descubierto en la manguera por la cuadrilla, la que informó al puente. El puente solicitó personal de la base para que viniera a bordo y despejara la manguera. El operador de la base había pedido prestada una marra a un miembro de la cuadrilla de la embarcación y desalojó el objeto de la manguera. Luego de que la manguera de carga había sido conectada, la marra se colocó inadvertidamente sobre la CCU. A continuación la cuadrilla de cubierta conectó la manguera y abrió la válvula de carga bajo órdenes del puente. Se designó a uno de los miembros de la cuadrilla para vigilar la manguera y poder asegurar que no hubieran fugas o desviaciones en la operación. La marra no había sido notada por la cuadrilla de la embarcación antes de que la CCU fuera enviada a la plataforma costas afuera.

- Este objeto con potencial de caída fue el resultado de un pequeño cambio en las circunstancias normales de operación (objeto atrapado en la manguera).
- El operador de la base colocó la marra sobre la CCU en lugar de devolverla a la cuadrilla de la embarcación luego de su uso.
- La cuadrilla de la embarcación no observó la marra antes de que la CCU fuera enviada a la plataforma.

- Llevar a cabo una reunión de seguridad a bordo de la plataforma para comentar este incidente.
- Poner enfoque en rutinas para revisar la carga buscando objetos sueltos. Estableció responsabilidades claras para las verificaciones entre la cuadrilla de cubierta y la cuadrilla del puente.
- Asegurar que la revisión de objetos sueltos sea parte de las conversaciones de seguridad antes de comenzar las operaciones de carga y descarga.
- Asegurar que la evaluación de riesgos específica para cada embarcación cubra la revisión de la carga buscando objetos sueltos.
