# Alerta De Seguridad

ALERTA 14 - 21

## FALTA DE COMUNICACIÓN Y FALLA EN NO DETENER EL TRABAJO RESULTA EN FATALIDAD

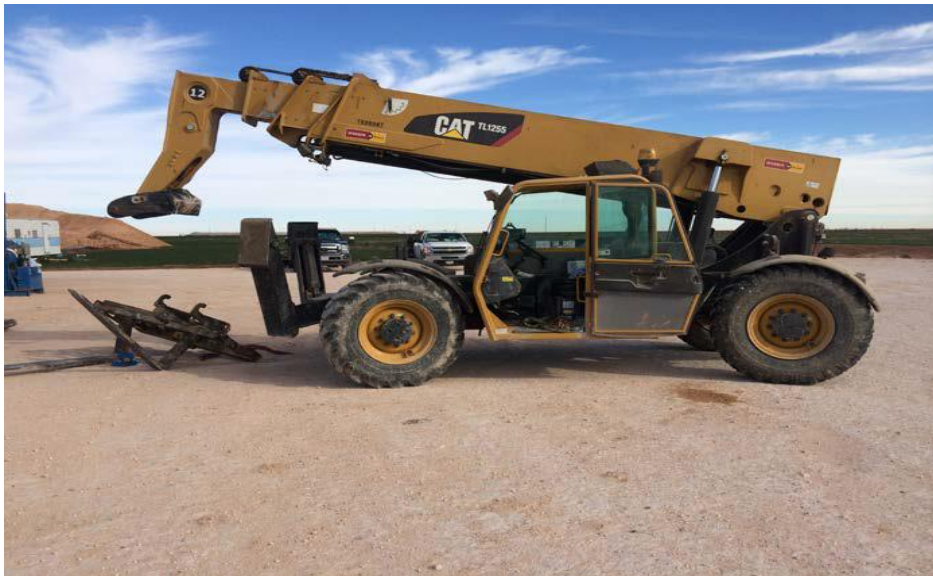
La cuadrilla del equipo de perforación estaba instalando tubería de revestimiento. Habían alcanzado un punto en el cual un tramo marcador debía ser levantado y colocado en el sistema de manejo de tuberías para ser armado en la sarta de tubería de revestimiento. La cuadrilla trajo el montacargas que había sido alquilado para ser utilizado en este sitio. Inclinaron el soporte de las horquillas hacia adelante para poder separar las horquillas. En el momento en que el operador del montacargas inclinó el soporte de las horquillas de 600libras (272 kg) de peso hacia adelante, y debido a que los pasadores hidráulicos en la parte inferior no estaban encajados en el soporte, dicho soporte se separó y columpió libremente, suspendido solamente por los ganchos. La cuadrilla intentó quitar los pasadores con martillo, al no darse cuenta de que eran hidráulicos. Su intención era fijar correctamente el soporte con los pasadores. El representante de la compañía operadora del turno de noche estaba observando la operación y, luego de comentar con los empleados, se acordó que el montacargas se utilizaría en las condiciones en que se hallaba para colocar el tramo marcador de tubería en el sistema de manejo de tuberías, y que el montacargas se corregiría posteriormente. Un empleado fue colocado frente a las horquillas para poder correrlas mientras otros dos empleados empujaban la sección inferior de la horquilla alejándola del soporte. Un empleado le dijo a otro, al que eventualmente fue herido fatalmente, "Oye, estás un en mal lugar", ya que estaba parado inmediatamente por debajo del soporte. El otro respondió "Esto solamente va a tardar un segundo". Cuando empujaron la parte inferior de la horquilla, el soporte de las horquillas quedó liberado de sus puntos de suspensión y el soporte entero cayó del montacargas. Al caer el soporte, golpeó en la cabeza al empleado que se hallaba directamente por debajo del soporte, volteándolo y aprisionándolo al suelo. Sufrió lesiones fatales.

- El representante de la compañía operadora del turno de día había ordenado una cubeta para ser colocada luego en el montacargas para nivelar el sitio. Cuando la cubeta fue entregada, se desmontaron las horquillas y se levantó la cubeta para dejarla a un lado del sitio. Cuando se recogieron nuevamente las horquillas, parecían estar correctamente fijadas con los pasadores. Sin embargo, los pasadores en la parte inferior del soporte no se habían encajado a través del soporte sino solamente a través del sujetador del mismo.
- Se utilizó personal sin entrenamiento para desmontar y reinstalar las horquillas en el montacargas.

- La compañía re-enfatizó la autoridad que tiene todo el personal para DETENER EL TRABAJO. No importa quién esté dando las órdenes, si el trabajo no es seguro, no se realizará hasta que se haga seguro.

- La compañía recordó a todos los empleados que están entrenados en el uso de montacargas que no se les permite quitar las horquillas por motivo alguno. Si el montacargas es alquilado, el empleado le dirá amablemente al representante de la compañía operadora que esta tarea requiere la autorización del Jefe de la Cuadrilla de Perforación.

- La compañía notificó a los demás equipos de perforación de la flota acerca de este episodio. Se instruyó a todo el personal que no deben jamás desmontar las horquillas del sistema. Si el operador requiere que se quiten las horquillas y que el montacargas se emplee para una tarea diferente, deberán entonces llamar a alguien que esté entrenado para hacerlo.

- La compañía continuará entrenando a su personal como operadores de montacargas solamente.
- La compañía re-enfatizó a todo el personal que las inspecciones en los cambios de turno o antes de emplear el montacargas después del cambio de turno son obligatorias. Si el montacargas no se halla en condición adecuada de trabajo, será bloqueado y rotulado hasta que sea reparado.
