Alerta De Seguridad

De la Asociación Internacional de Contratistas de Perforación

ALERTA 15 – 07

MALA PERCEPCIÓN DE LA SITUACIÓN Y LÍNEA DE FUEGO RESULTAN EN INCIDENTE REGISTRADO POR OSHA

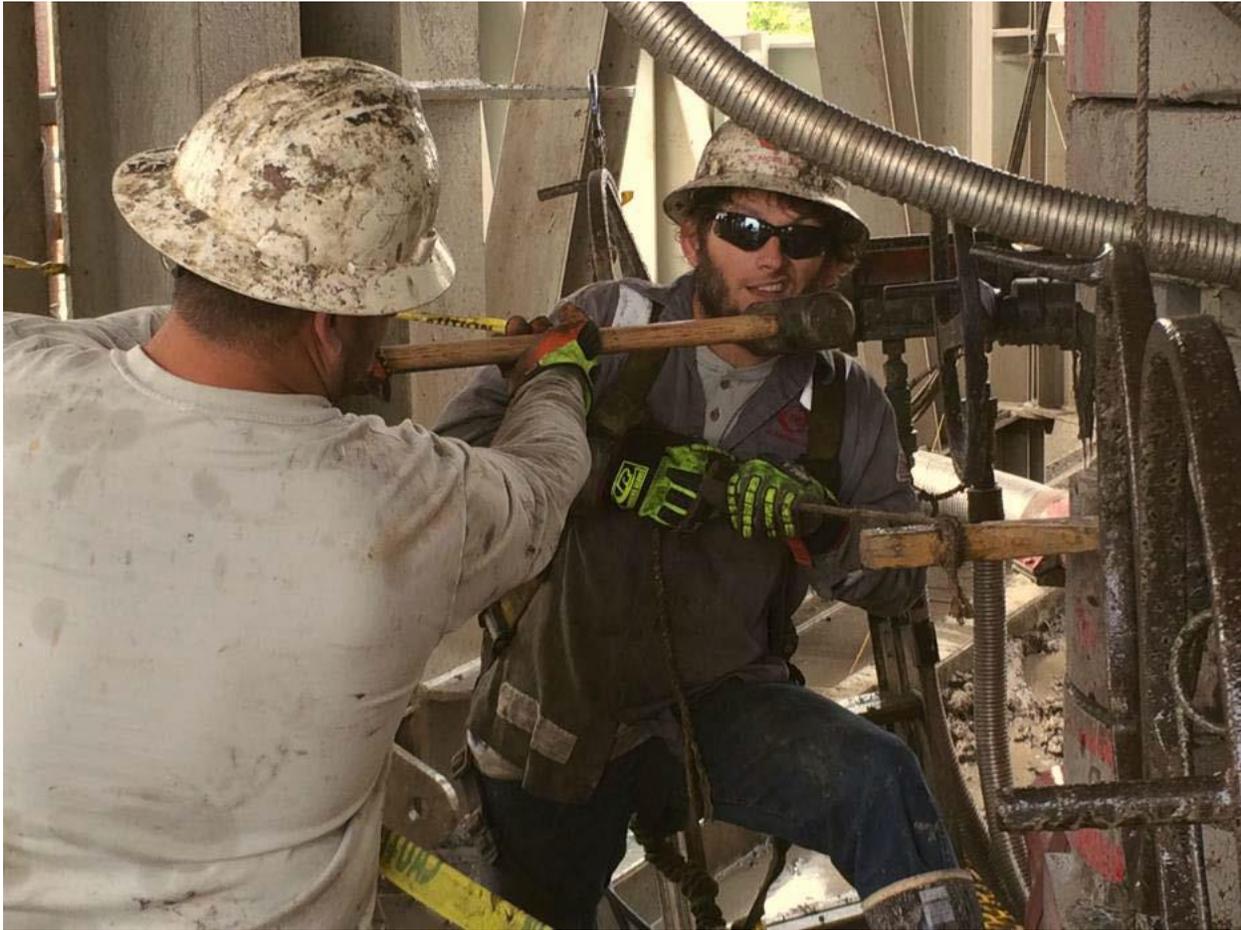
Dos miembros de una cuadrilla martillaban los pernos para la instalación de una columna en el primer día después de haber regresado de su descanso. Durante la reunión anterior al trabajo, los dos hombres habían anticipado la posibilidad de ser golpeados por el martillo mientras sujetaban la llave de martillo. Como método de defensa, ataron un pedazo de soga de 3 pies (1 metro) de largo a la llave de martillo para que uno de los empleados pudiera mantener la llave en tensión mientras el otro daba el golpe con el martillo. A medida que los hombres iban trabajando alrededor de la columna, uno de ellos terminó en la línea de fuego mientras sujetaba la soga. En uno de los golpes el martillo rozó el borde superior de la llave. Antes de que el empleado pudiera detener el avance del martillo, éste hizo contacto con el hombre que sujetaba la soga, golpeándolo en la boca. Este golpe resultó en una lesión que cumplió con los requisitos de un Incidente registrable por OSHA.

- Falta al no tomar conciencia de la situación
- Individuo lesionado en línea directa de fuego

¡Esta es una reconstrucción y no una fotografía del incidente ni del equipo de perforación reales! Esta fotografía es estrictamente una ayuda visual para mostrar como un individuo puede hallarse en la línea de fuego durante una operación de ensamble de la columna.

Cultura/Proceso: Aunque se mantuvo una buena reunión anterior al trabajo, se anticiparon varias Situaciones Posibles de Error y se pusieron en práctica las defensas, el incidente ocurrió de todas maneras. No se tuvo una buena percepción de la situación a medida que el trabajo avanzaba alrededor de la columna. Los empleados deben siempre estar conscientes de la situación y mantener una actitud inquisitiva. Si lo hubieran hecho, uno de los hombres o ambos hubieran notado que la soga corta sumada al ángulo con el cual el hombre la estaba tensionando lo colocaba en la línea directa de fuego.

Supervisión: Los líderes principales deben estar verificando el progreso del trabajo de los empleados y observar para estar seguros de que todas las defensas se han implementado y que sean las adecuadas. Uno de nuestros Operadores recientemente llevó a cabo un alto en el trabajo en uno de los equipos de perforación para ayudar a elevar el nivel de conciencia sobre incidentes causados por estar parado en la línea de fuego. Estamos muy agradecidos con este Operador quien estaba consciente del aumento en el número de incidentes que han ocurrido por estar parado en la línea de fuego.

Ingeniería: La gerencia busca actualmente una defensa práctica de tipo ingenieril que pueda emplearse para sujetar correctamente las llaves de martillo y otras herramientas mientras se mantienen a los demás empleados fuera de la línea de fuego.
