Alerta de Seguridad

De la Asociación Internacional de Contratistas de Perforación (IADC)

ALERTA 07 - 09

OBJETO CAÍDO RESULTA EN CASO GRAVE DE AMAGO

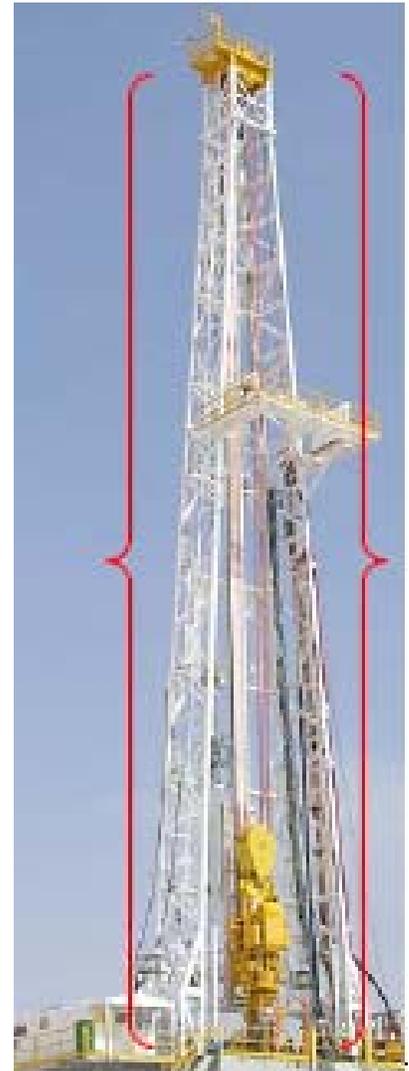
- Se llevaban a cabo malas prácticas de inspección en el equipo de perforación.
- Es posible que no se haya instalado el pasador de seguridad en el grillete de cuatro piezas, tal como se requiere.
- No se siguieron los procedimientos de seguridad para la instalación correcta de los equipos.

Grillete incorrecto

Grillete correcto

- Se requiere que los Gerentes de los Equipos de Perforación y los Oficiales de Seguridad indiquen por escrito al departamento de Seguridad, Salud y Medio Ambiente (HSE) del área, que solamente se utilizan grilletes de cuatro piezas en el piso de perforación y en el mástil de la torre.
- Deberán llevarse a cabo inspecciones semanales y documentación en todos los grilletes, así como en cualquier otro objeto con potencial para caídas.
- Las inspecciones visuales de rutina pueden eliminar el riesgo potencial de equipos y accesorios que se aflojan y que caen.
- No deben utilizarse grilletes que están dañados o a los cuales les falta cualquiera de los cuatro componentes.
