Alerta de Seguridad

De la Asociación Internacional de Contratistas de Perforación (IADC)

ALERTA 07 - 12

USO INDEBIDO DE EQUIPO DE LIMPIEZA DE ALTA PRESIÓN

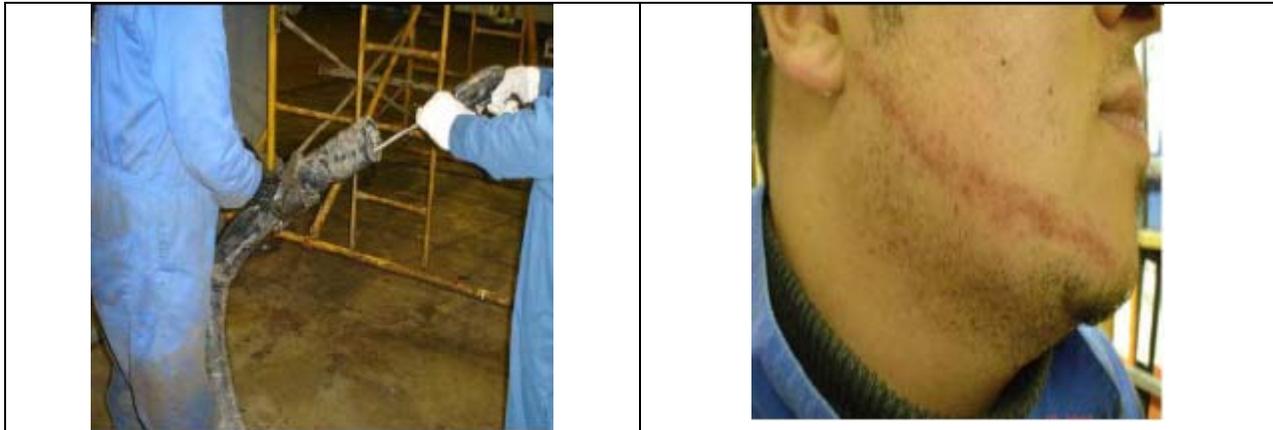
El Asistente del Perforador solicitó a la persona lesionada (IP) que ayudara al mecánico del turno noche en un intento de despejar la línea de aspiración de la bomba que se estaba utilizando para vaciar el sótano. La IP sujetaba la manguera mientras que el mecánico utilizó la pistola de lavado de alta presión en el interior de la manguera. Cuando el mecánico activó la pistola, la presión le tomó por sorpresa. La pistola de lavado de alta presión “pateó” y la boquilla de a misma pasó por la cara la IP desde el mentón hasta la oreja derecha.

[Photographs:] Las fotografías adjuntas muestran el trabajo realizado de manera incorrecta y la cara de la IP.

- Procedimiento Incorrecto – Limpiar la manguera de esta manera, empleando una pistola de lavado de alta presión cuando otro hombre se halla en la línea de fuego, es muy riesgoso e irresponsable.
- Falta de Supervisión – El trabajo no estaba controlado.
- Falta de Conciencia de Seguridad – La persona que operaba la pistola de lavado de alta presión evidentemente no entendía los riesgos a los que estaba exponiendo al lesionado.
- Mal empleo del equipo – La pistola de lavado del alta presión posee un regulador que puede ajustarse para modificar la presión. Ésta había sido ajustada a la presión máxima, provocando la “patada” inesperada.

- Se le instruyó al personal del equipo de perforación a que encargaran la combinación válvula de bola / filtro correcta para uso con la línea de succión de la bomba para reducir el riesgo de bloqueo de la línea de succión con objetos extraños.

- Se les recordó a los supervisores que tienen que llevar a cabo reuniones obligatorias de seguridad anteriores al trabajo en cualquier caso en el cual se emplean pistolas de lavado de alta presión.

- Solamente el personal autorizado podrá ajustar el regulador de las pistolas de lavado de alta presión.
- Se instruyó al personal de mantenimiento que debe colocarse un manómetro en la bomba.

- Debe implementarse la política de la compañía referente al personal nuevo en entrenamiento ("Cascos Amarillos") referente a su inducción, entrenamiento y cómo deben ser supervisados en el lugar del equipo de perforación.

- Todo el personal que se halla en el lugar de trabajo incluyendo el personal en entrenamiento deben estar completamente enterados de sus responsabilidades en relación a reportar lesiones o amagos.
