# Alerta de Seguridad

ALERTA 07 - 13

## CERROJO DEL GANCHO DE POLEA DE LA GRÚA SE CAE

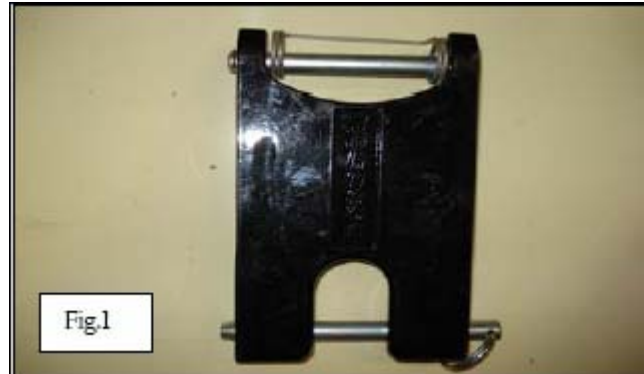
La cuadrilla de la cubierta estaba realizando el recambio de los cucharones de corte. Un cucharón lleno había sido recientemente depositado y desenganchado de la línea secundaria o auxiliar (*whip line*) de la grúa de estribor. Cuando la grúa estaba colocando el pescante en posición para el siguiente levantamiento, el cerrojo tipo "J" (Fig. 1) del gancho de la polea principal cayó aproximadamente 40 pies (12,2 m) y aterrizó sobre el patín recolector de los cortes, luego rebotó entre dos empleados y terminó sobre la cubierta principal. No hubo que lamentar lesiones ni daños materiales. El incidente fue designado de "Elevado Potencial" de lesión severa.

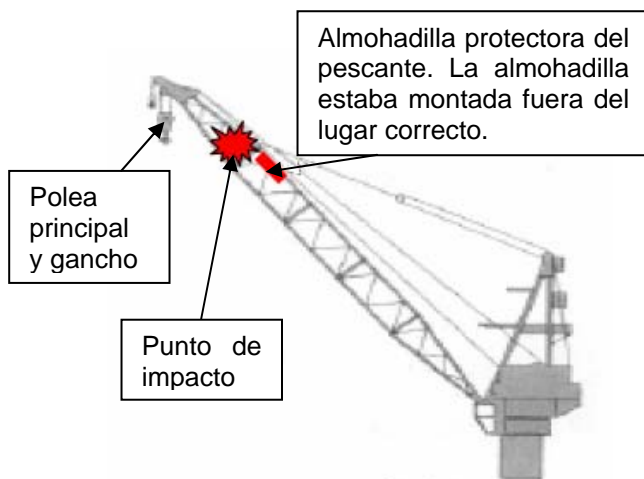
El cerrojo tipo "J" del gancho de la polea principal hizo contacto con el pescante de la grúa. La almohadilla protectora no se hallaba en la posición correcta sobre el pescante para evitar contacto metal con metal entre la polea principal y el pescante. (Ver la Fig. 2).

**Fig. 2** Muestra el punto aproximado del impacto de la polea contra el pescante y la posición incorrecta de la almohadilla de protección del pescante.

*(Este diagrama no se halla en escala y no refleja la posición de la línea auxiliar o el pescante en el momento de ocurrir el incidente y se utiliza solamente para ilustrar el impacto entre la polea principal y el pescante).*

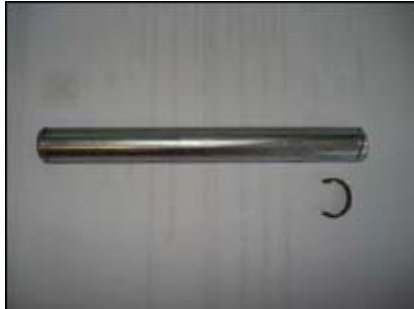
El impacto desalojó los anillos de retención (tipo “circ-clip”) lo cual permitió que el pasador se golpeará fuera de su lugar y permitió que se cayera el cerrojo. (Ver Figura 3 más abajo).

**Fig. 3:** El pasador que fue desplazado después de que se desalojaran los anillos de retención cuando la polea golpeó al pescante.

Los anillos tipo “circ-clip” se instalan en las ranuras en cada extremo del pasador que retiene el cerrojo del gancho.

Se ha establecido que el sistema de anillos de retención y pasador utilizado para retener el cerrojo del gancho está diseñado para desarmado fácil con el fin de realizar inspecciones del equipo y no debe ser alterado.

- El **operador de la grúa** debe llevar a cabo una inspección inmediata posterior a un impacto si se observa que la polea ha estado en contacto con el pescante u otro objeto. Verificar que el pasador está en su lugar con los anillos “circ-clip” intactos.

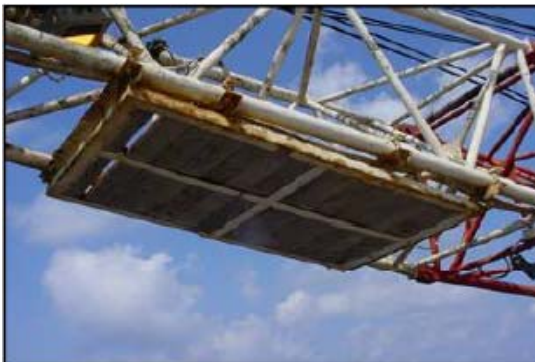
**Fig. 4:** La almohadilla de protección del pescante que no evitó que la polea principal golpeará contra el pescante.

- Los **operadores de las grúas**, durante las inspecciones previas a sus turnos deben asegurar lo siguiente:
  - El dispositivo limitador de elevación (*anti-two block*) está posicionado correctamente de manera que la polea no puede ser detenida por encima de la almohadilla protectora.
  - El sistema de cerrojo tipo “J” se halla intacto – los anillos de retención tipo “circ-clip” están asegurados en su lugar sobre el pasador.
  - La almohadilla de protección se halla en buen estado y colocada en posición tal de evitar contacto metal con metal. (Ver la figura 4 más abajo).
  -

- El **operador de la grúa** debe operar la grúa de manera tal de evitar oscilaciones excesivas de la polea principal.
- El **personal de mantenimiento** deben tomar en consideración la sustitución de la almohadilla de protección con una envoltura de línea de nylon, ya que esta última podría ser más efectiva y más liviana.
