Alerta de Seguridad

ALERTA 08- 02

FALLA (BAJO PRESIÓN) DE NIPLE ROSCADO DE MANÓMETRO EN TUBO VERTICAL DE LA MANGUERA (*STANDPIPE*)

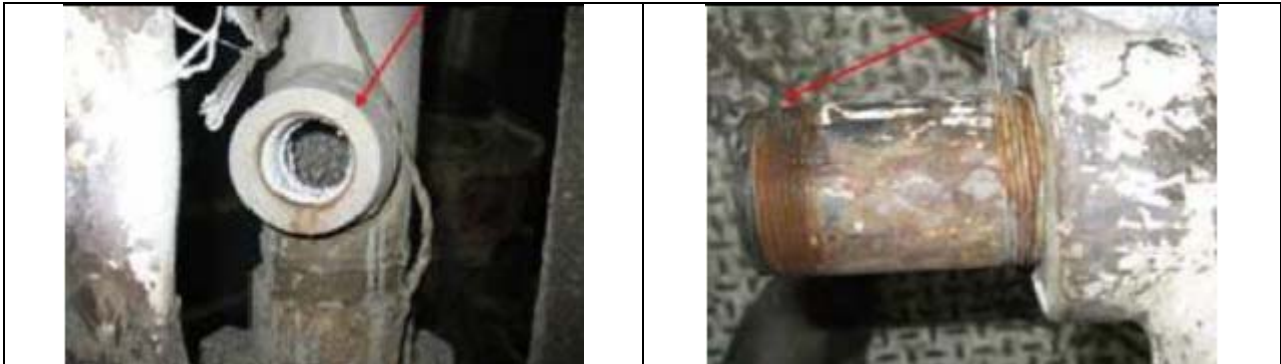
La investigación determinó que el niple de dos pulgadas (5,1 cm.) solamente tenía tres hilos de la rosca insertados (enroscados) en el receptáculo correspondiente en el tubo vertical.

Receptáculo del tubo vertical de manguera.

Solamente tres hilos de la rosca estaban enroscados en el receptáculo del tubo vertical.

4. Inspeccionar todas las líneas de alta presión y los accesorios para asegurar que se ha enroscado la cantidad correcta de hilos de la rosca en el receptáculo que recibe la rosca.

Nota del IADC: Penetración de roscas según el Marks: Manual del Ingeniero Mecánico (*Marks' Standard Handbook for Mechanical Engineers*).

“La **cantidad normal de penetración para las roscas** necesaria para realizar una unión con uniones roscadas con Rosca de Tubería Estándar ANSI y según recomendación de la compañía Crane es la siguiente:
