Alerta de Seguridad

De la Asociación Internacional de Contratistas de Perforación (IADC)

ALERTA 08-03

MONTAJE DE GRÚA RESULTA EN CAÍDA DESDE ALTURA

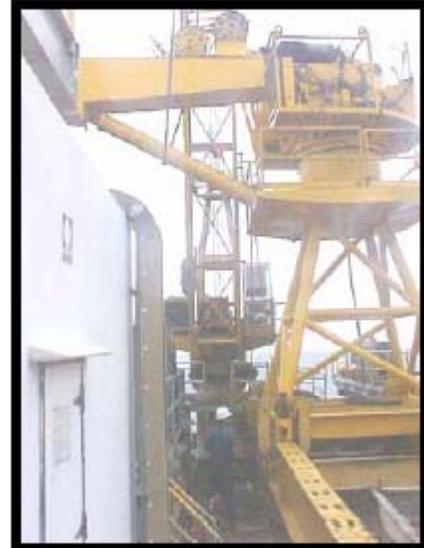
Las cuadrillas del equipo de perforación estaban montando una grúa de pedestal elevado en una plataforma de producción costa afuera como primera etapa del proceso de montaje de un paquete de perforación. La sección del talón del pescante fue asegurada con pasadores y la tarea siguiente era la de instalar un cilindro hidráulico que se utiliza para elevar y bajar el pescante. El Perforador y el Operador de la Torre habían logrado quitar el pasador de transporte y estaban bajando el cilindro hacia su descanso en la horquilla de la mesa giratoria mediante la ayuda de otra grúa. En este momento el cilindro resbaló en el aparejo que lo soportaba y cayó sobre una baranda, la cual protegía al pasillo que rodea al pedestal. La baranda se rompió en su base y cayó 18 pies (5,4 metros) hasta la cubierta, arrastrando consigo al Operador de la Torre quien estaba atado al mismo con su línea de protección contra caídas. El lesionado sufrió fracturas en el cráneo y la rotura de un brazo.

El aparejo no se utilizó correctamente. Las prácticas de trabajo en casos anteriores han dictado el procedimiento para la colocación del aparejo del cilindro y utilizando una segunda grúa, y un aparejo colocado simplemente debajo del cilindro para soportarlo y facilitar su colocación en la mesa giratoria con la horquilla de soporte. Cuando el cilindro era bajado a su posición, aumentó el ángulo dentro de las eslingas, causando que éstas se deslizaran hacia arriba sobre el cilindro y dejándolo caer.

El Operador de la Torre había atado su cuerda de protección contra caídas a una baranda que rodeaba el pasillo del pedestal. Las barandas rodeaban completamente a la plataforma, por cuanto no había motivo para que el operador se atara.

ACCIÓN CORRECTIVA – Para resolver este incidente, esta compañía instruyó a los supervisores y personal de los equipos de perforación en lo siguiente:

Solamente porque “Siempre lo hemos hecho de esta manera” no significa que el riesgo no está presente. Todos nosotros debemos dar un paso hacia atrás y repasar nuestras acciones y prácticas luego de completar un trabajo y hacernos las preguntas: “¿Qué salió bien, qué salió mal y qué podríamos haber hecho de manera diferente?”.

Realizar un Análisis de Seguridad de las Tareas (JSA) para cada tarea del trabajo – no para el trabajo en conjunto. Está claro que la instalación de la sección del talón del pescante y la colocación del cilindro son dos tareas en el trabajo de instalar la grúa. Luego de completar el trabajo, deben capturarse las lecciones aprendidas durante el repaso del JSA y actualizar dicho JSA en el archivo cada vez que se requiera.

Supervisores de equipos de perforación: Llevar a cabo inmediatamente la auditoría del entrenamiento sobre protección contra caídas en su equipo de perforación. Debe invertirse el mismo tiempo hablando sobre puntos de atadura que se hace sobre el uso y desgaste de los arneses. Deben identificarse los puntos individuales de atadura o fijación para las líneas de seguridad. Una baranda no constituye un punto adecuado para fijar la protección contra caídas, ya que está diseñado para soportar solamente una carga lateral de 200 libras (90,7 kg.), y un punto adecuado para la fijación debe soportar cargas dinámicas de hasta 5000 libras (2268 kg.).

Cuando se colocan aparejos en las cargas, deben emplearse solamente técnicas aprobadas por el API. Las eslingas improvisadas no serán parte de nuestras prácticas de trabajo.
