# Alerta de Seguridad

ALERTA 08 – 13

## COLOCACIÓN INADECUADA DE LÍNEA DE SEGURIDAD RESULTA EN OBJETO CAÍDO

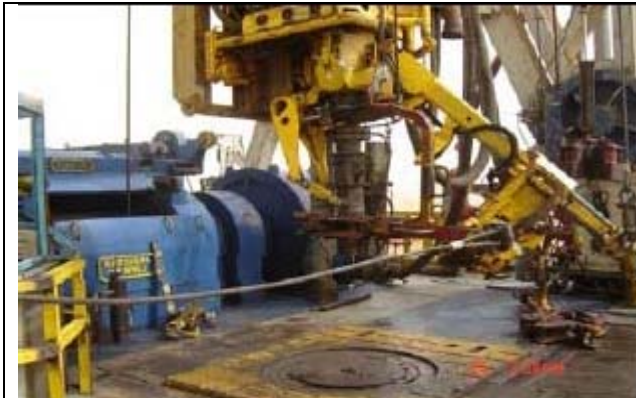
La llave de tuberías de ajustar se utilizó para sujetar el *IBOP* inferior mientras se aplicaba torque al *IBOP* superior en dirección inversa

1. Debe utilizarse el manejador de tuberías para aflojar y apretar la conexión del *IBOP*.
2. Asegurarse de que la presión del cilindro de la grapa del manejador de tuberías sea de 2000 psi y que los dados estén en buen estado.
3. En el caso de utilizarse la llave de tuberías del equipo de perforación para aflojar el *IBOP* o el *saver sub* del eje principal, es importante utilizar un tramo corto de tubería (*pup joint*) para mantener el conjunto centrado y evitar un movimiento de torsión.
4. Cualquier trabajo que sale de la rutina relacionado con el sistema *TDS* debe llevarse a cabo bajo la supervisión del Mecánico Principal del Equipo de Perforación o del Jefe Superior de Cuadrillas de Perforación.

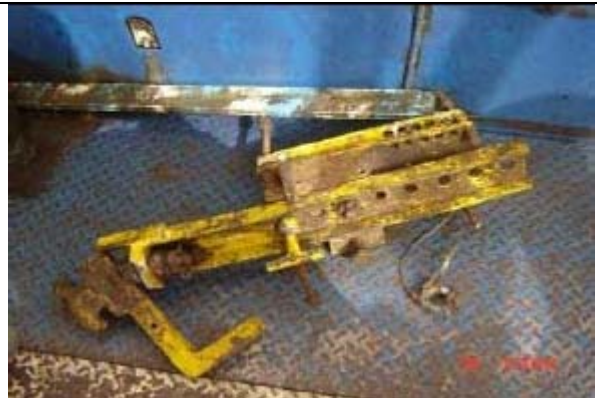
El tramo de fijación intermedia (aproximadamente 12 kg.) cayó desde una altura de 10 metros hasta el piso de perforación

- El Jefe de la Cuadrilla Nocturna de Perforación y el Perforador no cumplieron con el procedimiento para aflojar los *IBOP* del Sistema de Mando Superior.
- Esta fue la primera vez que se realizaba este trabajo con una llave de tuberías, lo cual constituye un atajo en la operación de aflojar los *IBOP* inferior y superior.
- Este atajo en el procedimiento se llevó a cabo sin la autorización o recomendación del Jefe Superior de Cuadrillas.
- Se aseguró incorrectamente el tramo de fijación intermedia en la viga del mástil con el cable de aseguramiento envuelto alrededor del mismo tramo de fijación intermedia en lugar de envolverlo en la viga del mástil como se requiere para evitar un objeto caído.

- El aseguramiento incorrecto permitió que la viga de fijación cayera desde 10 metros.
