Alerta de Seguridad

ALERTA 08 – 19

GRILLETE DE LA LLAVE DE TUBERÍAS SE DESPRENDE RESULTANDO EN LESIÓN DE UN EMPLEADO

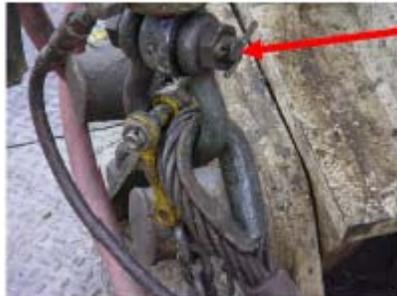
La cuadrilla estaba sacando tubería del pozo cuando el grillete que fijaba la línea de frenado de respaldo de la llave para tuberías se desprendió de la llave. La llave giró golpeando a un empleado y haciendo que cayera al piso de perforación. El empleado sufrió solamente contusiones en las piernas y en el cuerpo. Anteriormente al incidente se había perdido la chaveta hendida del perno, y ésta se había reemplazado con un pasador más grande de tipo “imperdible” utilizado en pasadores más grandes en torres de equipos de perforación. Durante la operación con la tubería en el pozo, el pasador se había arrancado del tornillo y la tuerca se cayó con la vibración. El perno se cayó luego del grillete y la llave quedó libre para girar.

Éste es el perno que se cayó; la chaveta hendida se reemplazó luego del incidente.

1. La chaveta hendida que se perdió fue reemplazada con un seguro incorrecto. El seguro de reemplazo que se colocó fue mucho más susceptible de engancharse y aparentemente fue arrancado durante la operación de retiro de tuberías del pozo.
2. Las conexiones del grillete no fueron revisadas detalladamente antes de comenzar a operar con la tubería. Si la tuerca hubiera estado bien ajustada, quizás el perno no se habría salido, aún habiéndose desprendido el seguro.

1. Se informó al personal de los equipos de perforación que cuando se reparan o reemplazan piezas que faltan de los equipos, deben utilizarse las piezas correctas y no hacer arreglos improvisados.
2. El personal de los equipos de perforación debe inspeccionar visualmente las llaves para tuberías, especialmente antes de realizar las operaciones con tuberías.
3. Los gerentes de los equipos de perforación deberán asegurarse que este Alerta de Seguridad sea repasado con cada miembro de las cuadrillas. Las reuniones de seguridad anteriores a los turnos son una buena oportunidad para llevar a cabo y documentar este repaso.
4. Los gerentes de los equipos de perforación deberán asegurarse que este Alerta de Seguridad sea colocado en la cartelera de la caseta superior con copia en el archivo para los Alertas de Seguridad.
