# Alerta de Seguridad

ALERTA 08-21

## INSTALACIÓN DE PREVENTOR DE REVENTONES (*BOP*) ANULAR RESULTA EN UN CASO DE TRABAJO RESTRINGIDO (*RWC*)

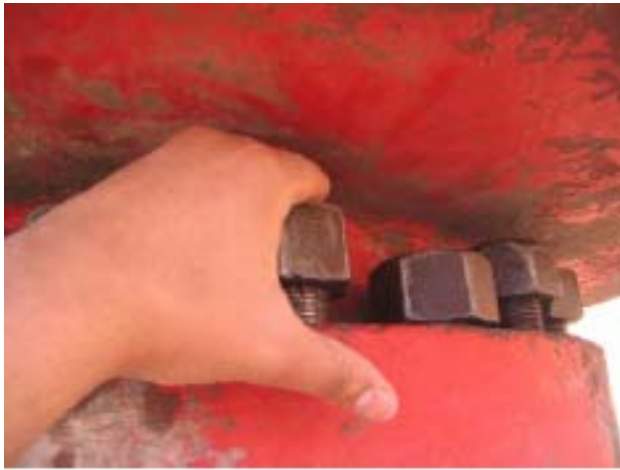
El individuo lesionado (IL) asistía en la instalación de un preventor anular sobre la columna del *BOP*. El preventor era soportado por una grúa en el momento de ocurrir el incidente. El IL intentaba comenzar a enroscar una tuerca en uno de los pernos cuando colocó inadvertidamente una parte de la mano entre la tuerca y la parte inferior del preventor anular. Al mismo tiempo, el anular se desplazó de su posición y pinzó dos dedos del individuo lesionado.

El área del punto de pinzamiento entre el anular y la tuerca del *BOP* donde el IL colocó los dedos de la mano izquierda.

Durante la investigación del accidente se determinó que el anular se había suspendido con eslingas de diferente longitud y que la pluma de la grúa no se había extendido lo suficiente como para centrar la carga sobre la columna del *BOP*. Posteriormente, el anular golpeó contra los pernos de un lado del *BOP* y se desplazó en el preciso instante en que el IL tenía los dedos en la posición equivocada.

1. El trabajo se detuvo inmediatamente y el IL recibió tratamiento para sus lesiones.
2. Se llevó a cabo una reunión de seguridad para comunicar el incidente a todos los miembros de la cuadrilla. Se revisó el Análisis de Seguridad de las Tareas (*JSA*) para incluir el punto de pinzamiento identificado.
3. Se informó a la cuadrilla y al operador de la grúa de que deben seguir procedimientos seguros para colocación de aparejos y para realizar levantamientos.
4. Se generó un Boletín de Seguridad para ser circulado a los demás equipos de perforación.
