Alerta de Seguridad

ALERTA 08-24

OPERACIÓN EN LA TORRE RESULTA EN ACCIDENTE FATAL

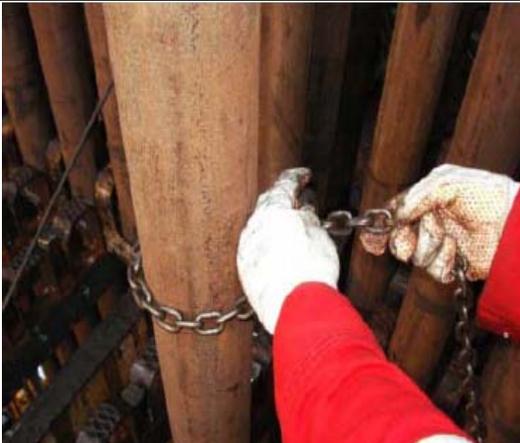
La tarea consistía en sacar tubería del pozo y estibar la tubería de perforación en la torre. Luego de colocar las cuñas, y antes de desenroscar la tubería, el operador de la llave doble automática (*Iron Roughneck*) miró hacia la plataforma del operador de la torre, y no vio ni al individuo lesionado (IL) ni la cadena de jalar colocada en el tramo de tubería a aflojarse. Comenzó entonces a desenroscar la tubería y separar la conexión. Aunque que la secuencia exacta de los hechos no está clara, en algún instante de este proceso, la mano izquierda del IL quedó atrapada entre la cadena y la tubería. La rotación de la tubería se detuvo y la mano izquierda del IL quedó ubicada hacia la plataforma, con la palma hacia fuera.

Demostración de la colocación de la cadena en la tubería.

1. El IL no había cumplido con el período de “Entrenamiento en el lugar de trabajo para operadores de torre”
2. No se llevó a cabo una comunicación directa entre el Perforador y el IL inmediatamente antes de ocurrir el incidente.
3. La cadena de jalar tenía una longitud de 5,5 pies (168 cm.).
4. Era una práctica común la de colocar la cadena en la tubería antes de aflojarla.
5. Ni la cuadrilla ni el equipo de perforación tenía un plan para “Rescate desde alturas” como parte de su “Evaluación de riesgos para la tarea”.

2. Todo el personal que estiba manualmente tuberías (Operadores de la Torre) haya recibido instrucción para que **NUNCA** coloquen sus soguillas o cadenas del jalador neumático en la tubería mientras ésta esté en rotación o antes de girarla.

3. El Perforador es el responsable de comunicar al Operador de la Torre (mediante el sistema de comunicación de manos libres) cuando el Operador puede colocar la soguilla o cadena en la tubería – luego de haber confirmado que la rotación ha cesado, que la llave automática doble o la llave de tuberías ha sido quitada de la tubería, y que la rosca macho ha sido separada del acople.

4. La longitud de la cadena utilizada para estibar manualmente la tubería debe ser evaluada formalmente para el riesgo en el trabajo a realizarse, asegurando que no genere un peligro potencial (demasiado corta o demasiado larga).

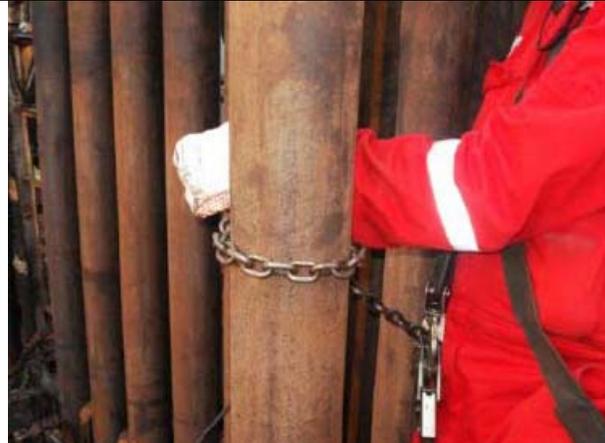
Demostración de la posición de la mano lesionada.
