Alerta de Seguridad

De la Asociación Internacional de Contratistas de Perforación (IADC)

ALERTA 08 – 29

ACCIDENTE VEHICULAR DURANTE TRASLADO DEL EQUIPO DE PERFORACIÓN

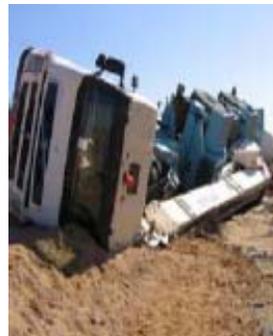
Un camión de plataforma baja cargado con una grúa de 60 toneladas ingresó al nuevo sitio de perforación. El conductor realizó un giro en “U” y al salir del nuevo sitio de perforación, el camión se acercó demasiado al borde y sus ruedas traseras izquierdas penetraron profundamente en el borde sin compactar del camino de acceso recién construido. El camión comenzó a ladearse lentamente hacia el borde del camino y la carga adicional de la grúa hizo que se volcara sobre su costado. Tanto el camión como la grúa terminaron sobre el lado izquierdo en el suelo. No hubo lesiones al personal.

- La construcción del camino de acceso para el equipo de perforación no estaba bien diseñada ya que la compactación no fue adecuada y tiene una curva ligera hacia la izquierda en la entrada.
- El jefe principal de cuadrillas y los jefes de camioneros no hicieron un estudio adecuado del camino, ya que el terreno con arena sin compactar no fue observado, marcado o reparado, presentando un riesgo para la carga pesada.
- Los camiones que participaban en el traslado del equipo de perforación no fueron bien controlados por los jefes de camioneros. Tres camiones estaban estacionados sobre el camino de acceso debido a que no se había preparado un área de estacionamiento para los camiones de traslado de cargas pesadas.

- El procedimiento para la preparación del traslado del equipo de perforación debe ser cumplido por parte de los jefes de camioneros y por parte del jefe principal de cuadrillas de perforación antes de comenzar con dicho traslado y debe documentarse mediante el llenado de la lista de verificación.
- En cuanto a la preparación del nuevo sitio de perforación, los ingenieros de construcción deben cumplir con los Requisitos Mínimos para Sitios de Perforación en Tierra de la compañía.
- El movimiento de los camiones que participan en el traslado del equipo de perforación debe ser controlado de manera que se asegure un orden en el tráfico y los estacionamientos.
