# Alerta de Seguridad

ALERTA 08-30

## INSTALACIÓN DE TUBERÍA DE REVESTIMIENTO RESULTA EN INCIDENTE CON PÉRDIDA DE TIEMPO

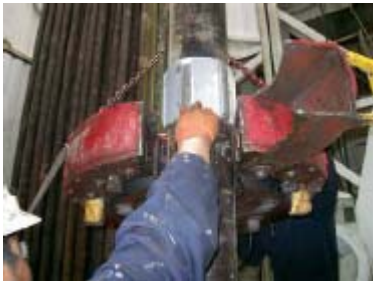
Mientras se instalaba tubería de revestimiento de 7-5/8 de pulgada (19,3 cm.), un operador del piso de perforación que trabajaba en la plataforma auxiliar intentaba sujetar un centralizador de tuberías para revestimiento sobre la llave de tuberías. Cuando se acercó la llave de tuberías, la mano derecha del operador quedó atrapada y pinzada cuando se activó la llave. El operador fue diagnosticado con un corte y una rotura de hueso en la mano derecha.

Llave para tubería de revestimiento y centralizador.

- El individuo lesionado no se dio cuenta que había colocado la mano en un punto de pinzamiento.
- La evaluación de riesgos anterior a la tarea no reconoció el peligro que puede resultar de intentar asegurar los centralizadores para la tubería de revestimiento mientras ésta se está ajustando.

- Los trabajadores no deben jamás sujetar objetos por arriba de la llave de tubería de revestimiento.

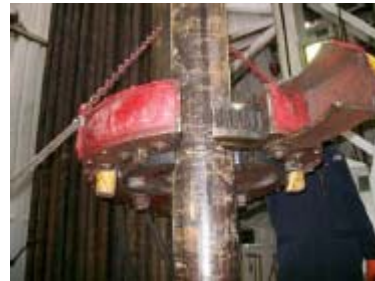
Llave para tubería de revestimiento alrededor de la tubería.
