Alerta de Seguridad

De la Asociación Internacional de Contratistas de Perforación (IADC)

ALERTA 08-35

FALLA DE GRÚA RESULTA EN CAÍDA DE LA CARGA

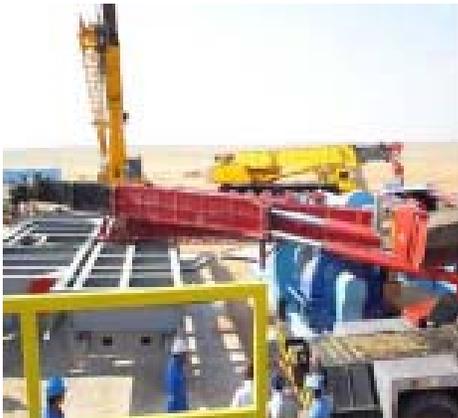
Durante las operaciones de ensamble de un equipo de perforación, falló la sección superior de una grúa. Mientras se levantaba la plataforma del malacate principal (25 toneladas) para instalar la ménsula de soporte y mediante el empleo de dos grúas, una de las grúas cedió y se cayó la carga. Al realizarse una investigación de la falla de la grúa, pareció que los pernos que soportan la estructura superior (la cabina del operador y la sección telescópica) se cortaron, causando la caída del pescante y la carga, y golpeando la cubierta del freno del malacate.

Estructura superior de la grúa (cabina del operador, secciones telescópicas del pescante de la grúa) cayó sobre la plataforma del malacate principal, golpeando la cubierta del freno del malacate.

- Fallaron los pernos que soportaban a la estructura superior.
- No hubo supervisor en el sitio donde se montó el equipo de perforación, por lo tanto la grúa no fue inspeccionada y la cuadrilla se sintió cómoda operando con la misma, ya que había sido recientemente asignada a otro equipo de perforación de la compañía.
- La certificación de la grúa había sido emitida por una entidad desconocida y sin la acreditación necesaria.
- El operador de la grúa resultó no tener la competencia necesaria para operar este tipo de grúa.

- Solamente aquellas grúas certificadas por una entidad reconocida podrán ser utilizadas en los sitios de trabajo de la compañía.
- Una lista de las entidades reconocidas para emitir certificación para las grúas será comunicada a los contratistas por el Superintendente de Transporte.
- Deberá llevarse a cabo una supervisión adecuada durante los trabajos necesarios para montar un equipo de perforación. Cada grupo debe incluir un supervisor competente y con experiencia, y el supervisor designado debe controlar todas las operaciones.

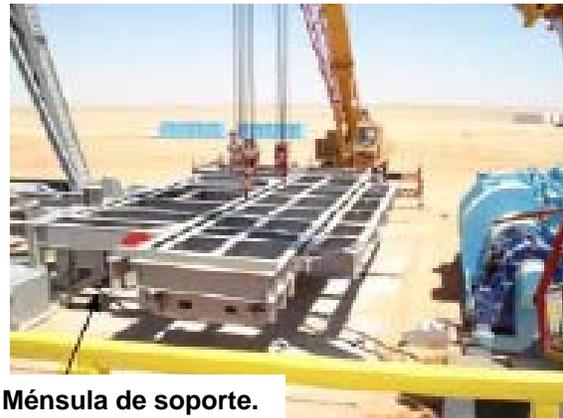
Ménsula de soporte.
