# Alerta de Seguridad

De la Asociación Internacional de Contratistas de Perforación (IADC)

ALERTA 08- 36

## POLEA VIAJERA GOLPEA CORONA Y RESULTA EN ACCIDENTE FATAL

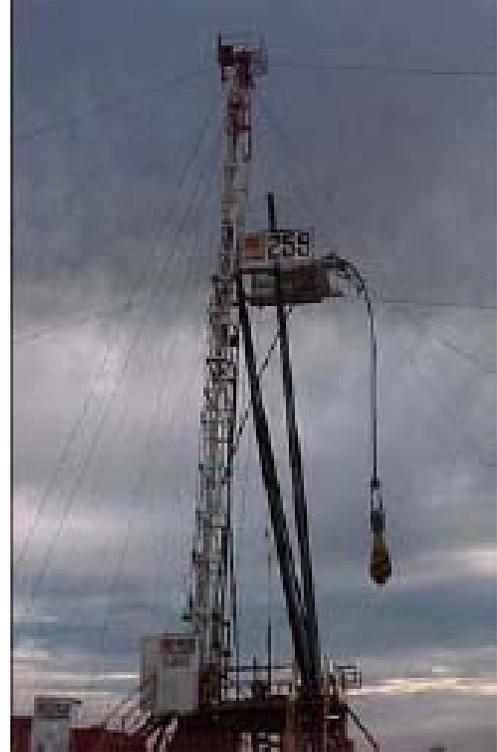
Los elevadores se encontraban a la altura de la plataforma del operador de la torre y el operador acabó de cerrarlos sobre el haz de tubería. El perforador de relevo realizó el cambio de marcha y levantó el haz. La polea viajera golpeó contra la corona y la línea de perforación se partió, resultando que la polea viajera con el haz de tubería cayó sobre la plataforma del operador de la torre. El operador fue golpeado por el equipo en caída y fue muerto.

- Los registros de inspección indicaron el funcionamiento correcto del dispositivo de protección de la corona, pero el margen de seguridad en el ajuste de dicho dispositivo no permitió la distancia suficiente para evitar que la polea viajera pudiera golpear a la corona.
- El malacate de perforación se colocó en la velocidad máxima, lo cual no permitió el control adecuado de la polea viajera.
- La selección del perforador de relevo no se había realizado siguiendo los procedimientos de la compañía.

- El personal de los equipos de perforación debe cumplir con todos los procedimientos. Si no es posible cumplir, **debe detenerse el trabajo** y contactar al Gerente de Operaciones.

- En el caso en que no se pudiera cumplir con los procedimientos de inmediato, es la **responsabilidad** de los Gerentes, Supervisores y Supervisores de Seguridad el **detener el trabajo**, revisar y modificar las normas y procedimientos según sea necesario para completar el trabajo, asegurando que se mantengan los niveles de seguridad.

- Para asegurar la competencia del personal, los requisitos para todo el personal, sea permanente o de relevo, deben ser verificados con el departamento de Recursos Humanos del área.

- Los supervisores deben asegurar que se cumplan los procedimientos que se refieren al personal de relevo.
- Los perforadores deben asegurar que el dispositivo de protección de la corona está colocado en el lugar correcto para que haya el suficiente espacio que permita detener a la polea viajera.

- Los perforadores deben probar el dispositivo de protección de la corona siguiendo los procedimientos de la empresa.
