Alerta de Seguridad

De la Asociación Internacional de Contratistas de Perforación (IADC)

ALERTA 08-39

OBJETO CAÍDO: TAPA TÉRMICA DEL ÁRBOL DE VÁLVULAS SE CAE RESULTANDO EN FATALIDAD

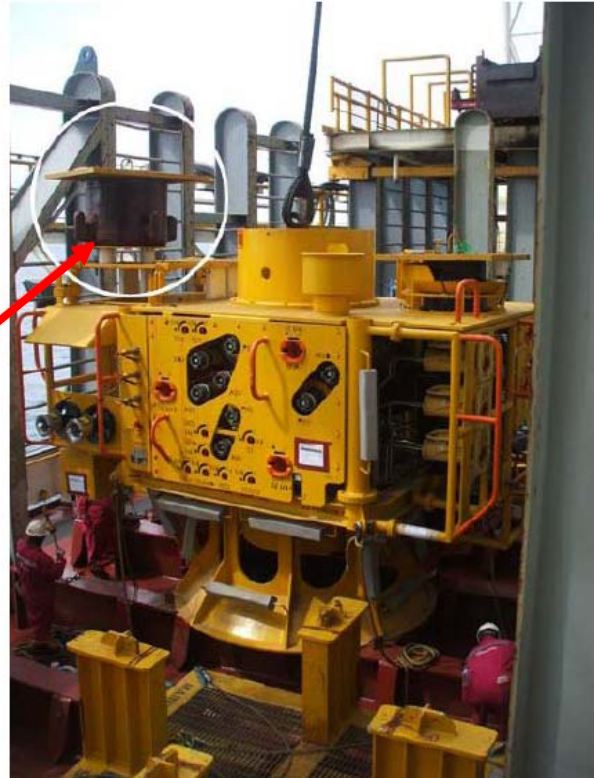
La operación consistía en la utilización de una grúa de a bordo de la plataforma de perforación para mover un árbol de válvulas submarino desde la zona de almacenamiento hasta el carrito de transporte. Cuando el árbol estaba aproximadamente a 20 pulgadas (50,8 cm.) sobre el carrito, una falla en la grúa dio como resultado un descenso descontrolado del árbol hacia el carrito. Esto a su vez resultó en el desplazamiento de la tapa térmica, que no estaba asegurada, desde su pedestal. La tapa cayó golpeando fatalmente a un empleado que participaba en la tarea. La tapa térmica pesaba aproximadamente 980 libras (445 kg.).

Tapa térmica del árbol de válvulas.

1. La tapa térmica no estaba asegurada.
2. Mientras se hallaba colgada de la grúa, hubo una bajada descontrolada del árbol de válvulas submarino que resultó en el desplazamiento de la tapa térmica que estaba sin fijarse.
3. Esta bajada descontrolada del árbol de válvulas submarino ocurrió debido a un sobre-torsión del motor de la grúa que acciona el malacate de la polea principal.

Se dieron instrucciones al Gerente del Equipo de Perforación y al Gerente de Instalación Costa Afuera (O/M) para implementar acciones correctivas inmediatas para verificar:

- Las actividades relacionadas con las Operaciones de Manejo e Instalación de Árboles de Válvulas Submarinas.
 - Repasar con los operadores respectivos y con sus proveedores, el estudio sobre Objetos Caídos de los operadores y de sus proveedores que acompañan a los árboles de válvulas submarinos que se planean manejar e instalar en las instalaciones de la compañía.

- Si no se ha llevado a cabo ningún estudio de Objetos Caídos, éste debe ser completado y repasado con y por todas las partes antes de que se opere o instale cualquier árbol de válvulas submarino.

- Asegurar que todos los elementos identificados como objetos caídos potenciales sean quitados del árbol de válvulas (método preferido) o que sean asegurados de alguna manera aprobada por el departamento de ingeniería del proveedor del árbol de válvulas submarino para evitar o restringir cualquier objeto caído.

- El Gerente del Equipo de Perforación es el responsable de revisar y aprobar la solución de ingeniería del proveedor del árbol de válvulas antes de implementarse el método de fijación.

Todas las grúas deben inspeccionarse para asegurar lo siguiente:

- El motor utilizado para el malacate de la polea principal es consistente con el número de pieza especificado en el manual del fabricante de la grúa.
- El motor utilizado para la línea auxiliar (*whip line*) es consistente con el número de pieza especificado en el manual del fabricante de la grúa.
- El motor utilizado para el malacate de la pluma es consistente con el número de pieza especificado en el manual del fabricante de la grúa.
- Los hallazgos durante las inspecciones indicadas arriba deben ser comunicados al Gerente del Equipo de perforación y ser registrados en el sistema de mantenimiento planificado para la instalación.

Para todas las operaciones de levantamiento (incluyendo aquellas involucrando equipos del cliente y de subcontratistas) a bordo de las instalaciones de la compañía:

- Asegurar que todo el equipo es evaluado por riesgos de objetos caídos como parte del plan de **Evaluaciones de Riesgos del Trabajo**.
- Asegurar que todos los elementos identificados como objetos caídos potenciales sean quitados o asegurados de alguna manera aprobada por el Gerente del Equipo de Perforación.
