# Alerta de Seguridad

De la Asociación Internacional de Contratistas de Perforación (IADC)

ALERTA 09 - 02

## OBJETO CAÍDO – FALLAN OJILLOS DE PLATILLO CAUSANDO UN AMAGO

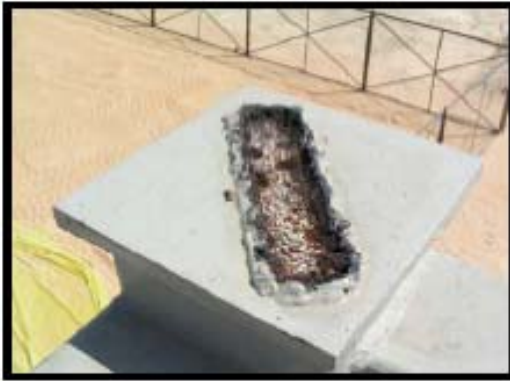
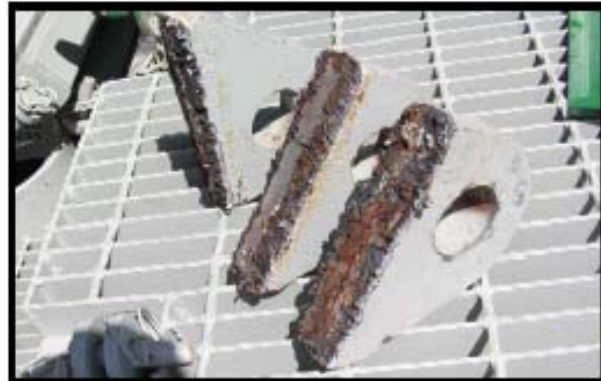
Mientras se levantaba el patín de un equipo de limpieza de lodos recientemente construido para ser instalado en un tanque de lodos, tres de los cuatro ojillos de platillo de las orejas de levantamiento fallaron en las soldaduras ubicadas en la parte superior del Armazón de Levantamiento del Sistema de Limpieza de Lodos. El patín cayó al suelo. El patín del tamiz vibratorio estaba aproximadamente a dos pies de distancia del suelo cuando fallaron las soldaduras. Afortunadamente, los miembros de la cuadrilla utilizaban líneas de guía con el equipo y se hallaban a una distancia segura de la operación de levantamiento. No hubo lesionados ni daños al equipo.

- Falta de control de calidad durante la fabricación permitió que entrara en servicio un equipo inferior a las normas aceptadas.
- La penetración de las soldaduras en los ojillos de platillo era inaceptable según las especificaciones normales para soldaduras.
- Al finalizar la construcción del patín, la inspección de las soldaduras no fue profunda ni completa.

- Instruyó a los supervisores de construcción para que en todos los ojillos de platillo a ser utilizados para levantamientos se requiera un estampado con una marca o número propio que permita rastrear el ojillo de platillo hasta los documentos de inspección y certificación.
- El personal a cargo de la construcción o reconstrucción de patines debe contratar a un tercero inspector de soldaduras calificado para visualmente inspeccionar y verificar que todas las soldaduras de orejas y ojillos de platillo para levantamiento cumplan con las normas de calidad de soldadura.

- La compañía revisó los procedimientos de ingeniería y de preparación de planos para que dichos planos incluyan un texto que indique que todas las soldaduras críticas en orejas de levantamiento y en las placas de base, así como cualquier otra soldadura crítica relacionada con levantamientos y estructuras de soporte, sean inspeccionadas por un inspector de soldaduras calificado para detectar posibles fisuras, fatigas, mala penetración, etc.

- La compañía instruyó al personal de control de calidad referente a que el Sistema de Control de Calidad debe ser mejorado y supervisado detalladamente.

- La compañía instruyó a su personal encargado de proyectos de construcción en equipos de perforación para que desarrollaran un Registro de Equipos para Levantamiento, y que lo utilicen para registrar todos los ojillos de platillo del equipo de perforación a medida de que éstos sean soldados, inspeccionados y documentados antes de abandonar las instalaciones donde se realiza el montaje del equipo de perforación.
