Alerta de Seguridad

De la Asociación Internacional de Contratistas de Perforación (IADC)

ALERTA 09 – 07

FALLO DE ANILLOS “O” CAUSA CAÍDA DE LA SARTA DE PERFORACIÓN

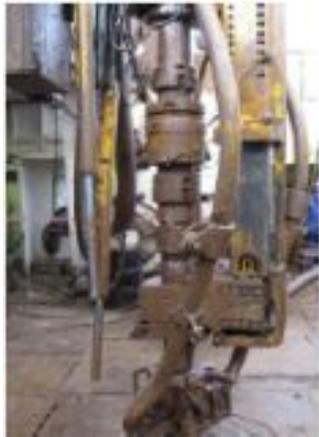
La operación que se llevaba a cabo en el equipo de perforación era un escariado. Durante esta operación, el suministro de aire al embrague de tambor del malacate principal se purgó repentinamente. Como resultado de esto, el mando superior (*Top Drive*) y la sarta de tubería de perforación se desplazaron hacia abajo en una distancia de aproximadamente 10 pies (4 metros). Los elevadores para la tubería de perforación golpearon la mesa rotatoria y causaron daños materiales a las asas y a los cilindros hidráulicos del sistema *link tilt*.

Equipo dañado

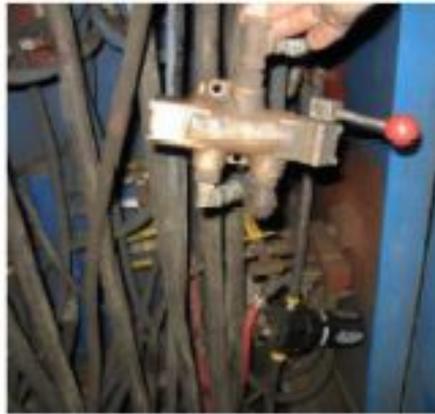
Válvula de reposición (*reset*)

1. Como primera acción correctiva, se cambiaron los anillos “O” en esta válvula. Se instruyó a los supervisores de los equipos de perforación para que instalaran un pasador de retención en la consola del perforador para evitar que la manija de reposición (*reset*) pudiera moverse a la posición de purgado sin que se quite el pasador. Esto puede lograrse soldando una oreja de pasador en la consola del perforador en el siguiente traslado del equipo de perforación

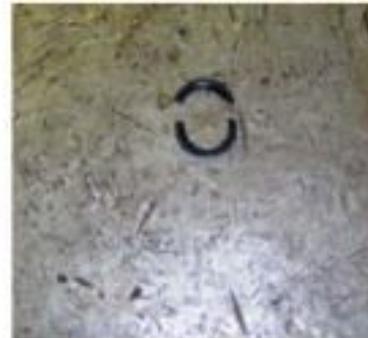
Anillos “O” quebradizos fallados

Combinación de anillos quebradizos y taponamiento del orificio del geólogo (*tattletale hole*). Los anillos “O” se hallaron en estado quebradizo, permitiendo que escapara aire por el eje hasta la tapa del extremo. El orificio del geólogo se halló tapado, causando que aumentara la presión en la tapa del extremo y ejerciendo presión sobre el extremo del vástago de la válvula dentro del cuerpo. El efecto fue el desplazamiento de la válvula a la posición de purga, cortando el suministro de aire al embrague de tambor y dejando que escapara el aire del mismo.

2. Se puso en contacto con el fabricante de la válvula y les informó de este incidente para saber si han tenido algún incidente similar en el pasado.
3. El Gerente de Mantenimiento deberá obtener los procedimientos recomendados para inspección y mantenimiento del fabricante de la válvula de reposición y agregar estos procedimientos al Sistema de Mantenimiento Preventivo de la compañía.
