Alerta de Seguridad

ALERTA 09 - 11

CASO DE TRABAJO RESTRINGIDO RESULTA DE INCIDENTE CON ATRAPAMIENTO ENTRE OBJETOS

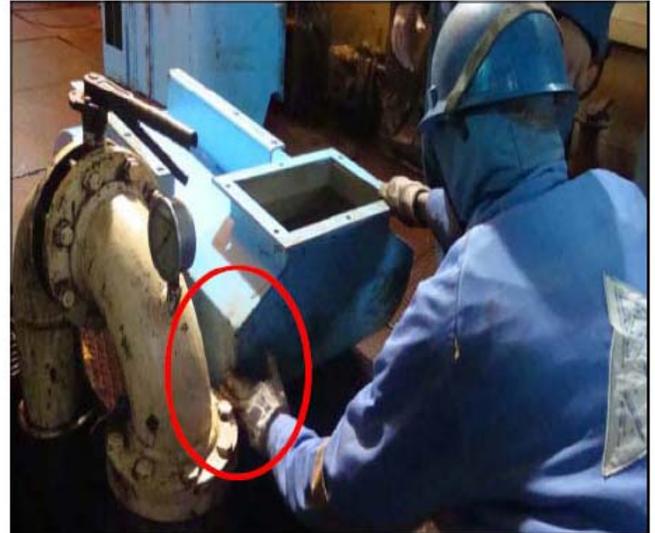
El Supervisor del Grupo de Trabajo dio instrucciones a tres trabajadores para que trasladaran manualmente el conducto de aire de la bomba de lodos (aproximadamente 80 Kg de peso) desde el cuarto de almacenamiento de cemento a granel hasta el cuarto de la bomba de lodos pasando por el cuarto de la unidad de cemento. Cuando alcanzaron la puerta del cuarto de la bomba de lodos, un empleado adicional (IL) decidió ayudar con la operación de levantamiento manual. Cuando intentaron apoyar el conducto de aire en el piso del cuarto de la bomba de lodos, el dedo medio de la mano izquierda del IL quedó atrapado entre el conducto de aire y una brida de una tubería, causando que se hinchara la punta del dedo medio.

Posición de la mano del IL entre el conducto de aire y la brida de una tubería

- No se cumplió con el sistema de gestión de seguridad de la compañía. Debido a que el trabajo se consideró de rutina, no hubo preparación específica de un Análisis de Seguridad de la Tarea ni un Permiso de Trabajo.

- El trabajo fue mal planeado y ejecutado. El Supervisor del Grupo de Trabajo falló en no evaluar el riesgo del trabajo y falló al no asignar el personal adecuado para levantar manualmente el conducto de aire, hasta el punto que el IL decidió unirse al grupo cuando vio que las tres personas asignadas al trabajo tenían dificultad para continuar.

- El grupo de trabajo tenía dificultad con la carga, pero no se detuvieron para hacer una evaluación ni pidieron otro plan de trabajo.
- El grupo permitió que el IL se uniera a ellos sin que fuera parte de la tarea / plan original.

- En lugar de intervenir para detener el proyecto, el IL aumentó el riesgo colocándose físicamente en el camino del peligro.
- Falta de comunicación dentro del grupo: Las lecciones aprendidas en incidentes anteriores que involucraban manejo de cargas de forma manual no fueron comunicadas.

ACCIÓN CORRECTIVA – Para resolver este incidente, esta compañía hizo lo siguiente:

- Llevaron a cabo entrenamiento de repaso sobre el tema de “Manejo Manual” con todas las cuadrillas del equipo de perforación –
 - Utilizaron lecciones aprendidas de incidentes anteriores en el entrenamiento de repaso
 - El entrenamiento también incluyó instrucciones para el personal sobre la necesidad de cumplir con el Sistema de Gestión de Seguridad de la compañía, incluyendo el Análisis de Seguridad de la Tarea, Permisos de Trabajo y Planificación de Levantamientos.
- El Supervisor del Grupo de Trabajo recibió instrucciones para cumplir con su responsabilidad con la seguridad de su grupo de trabajo.
- El personal recibió instrucciones para practicar los temas de seguridad y detener el trabajo cuando exista alguna duda.
