Alerta de Seguridad

ALERTA 09 - 16

SEGURIDAD CON CABLES PROLONGADORES

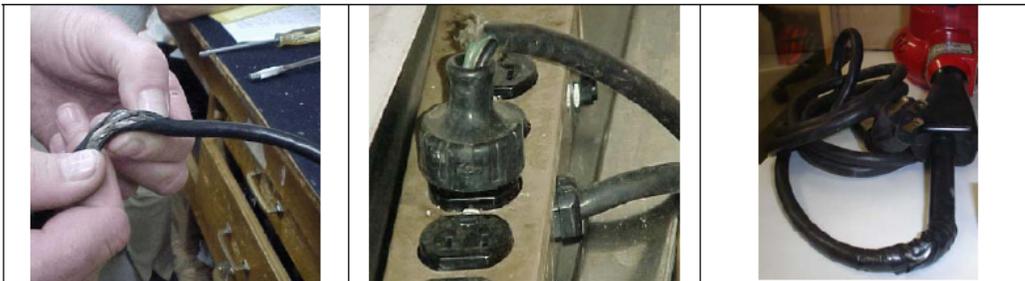
Durante una inspección de rutina de un cable prolongador de 110V enrollado, un electricista descubrió que uno de los conductores estaba dañado.

Los cables prolongadores están clasificados según la corriente que pueden transmitir cuando están al aire libre. Si se utiliza un cable prolongador a plena capacidad cuando se halla enrollado, el calor atrapado en el centro del rollo puede causar que el material aislante falle y se derrita.

ACCIÓN CORRECTIVA – Para resolver este incidente, esta compañía instruyó al personal de operaciones para que:

- Recordara a todos los miembros de la cuadrilla que cuando utilizan cables prolongadores, éstos deben estar completamente extendidos.
- Instruyera a todos los miembros de la cuadrilla que cuando utilizan cables prolongadores, debe asegurarse que el cable no se halla atrapado debajo de equipos que puedan restringir el movimiento del aire libre alrededor del cable.
- Asegurarse que los cables prolongadores no tengan torceduras o nudos ajustados.
- Los cables prolongadores enrollados se utilizan en muchas aplicaciones caseras, para jardinería, para proyectos de “hágalo usted mismo”, actividades de taller basados en el hogar, etc. Por favor lleve esta información a su hogar y manténgase seguro.
