Alerta de Seguridad

De la Asociación Internacional de Contratistas de Perforación (IADC)

ALERTA 09 - 18

AMAGO – PERNOS FLOJOS EN BASE DE LA GRÚA

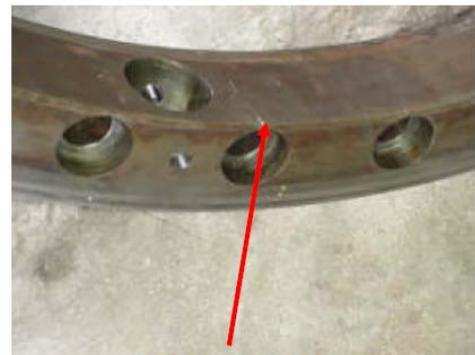
El desplazamiento rotatorio del pescante de la grúa se trababa mientras se realizaban levantamientos de cargas medianas. El pescante, el contrapeso, el malacate, el pedestal, los cilindros de levantamiento y la placa inferior del pedestal fueron desmontados para su inspección. La cuadrilla del equipo de perforación descubrió 30 pernos flojos y otro 30% que habían sido cercenados por contacto con el orificio de inspección, así como también una ranura cortada en la placa superior. Los orificios de los pernos mostraron marcas de esfuerzos y con rajaduras en el costado de menor espesor de pared, y los cojinetes y las pistas estaban muy gastadas.

- 1) Es muy posible que los pernos no se hubieran apretado correctamente según las instrucciones del manual del Fabricante del Equipo Original de la grúa.
- 2) No se cumplió con el mantenimiento preventivo recomendado por el fabricante.

Aro con rajaduras en la pared.

Cracked Wall in Ring:

El fabricante de la grúa recomendó que la base se desarmara e inspeccionara después de cada 600 horas de operación. En esta unidad, los pernos de la base del cojinete del pedestal deben tener una aplicación de pegamento *Loctite* y luego ser apretados con un torque de 460 libras-pie cuando se les arma.

Se instruyó al personal de mantenimiento de los equipos de perforación para que cumplieran con el programa de mantenimiento preventivo recomendado por el fabricante.
