Alerta de Seguridad

De la Asociación Internacional de Contratistas de Perforación (IADC)

ALERTA 10 – 14

TRASLADO DE EQUIPO DE PERFORACIÓN – MESA ROTATORIA CAE DEL CAMIÓN

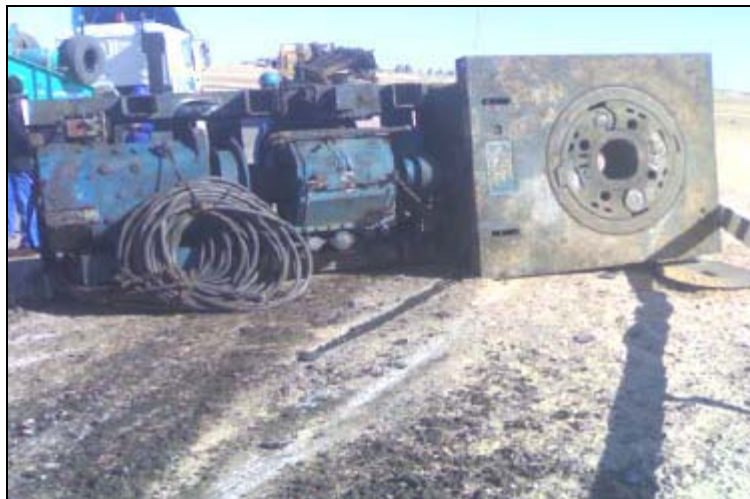
Durante el traslado de un equipo de perforación, el camión de un contratista fue cargado con la mesa rotatoria del equipo, la cual pesa aproximadamente ocho toneladas. La mesa fue asegurada al camión mediante cuatro atacargas de cadena. A 70 kilómetros (43 millas) del sitio de perforación anterior y a 500 metros (1640 pies) del portón del nuevo sitio, una de las cuatro atacargas se rompió, permitiendo que las otras tres se aflojaran. La mesa rotatoria se cayó por el lado derecho del camión golpeando y dañando el pavimento bituminoso de la superficie del camino. El patín de la mesa rotatoria soportó todo el impacto y será inspeccionado antes de ser colocado nuevamente en servicio.

- Falla al no revisar los dispositivos de sujeción antes de que el vehículo abandonara el sitio de perforación anterior.
- El sistema de sujeción utilizado, tipo atacargas, no era el adecuado para asegurar la carga.
- El exceso de velocidad hizo que la carga se desplazara.

- Instruyó a las compañías utilizadas para traslado de equipos de perforación para que utilicen cadenas de tipo trinquete.
- Instruyó a los supervisores de los equipos de perforación y a los jefes de cuadrilla de perforación que ningún camión podrá abandonar el sitio de perforación sin que la carga haya sido asegurada correctamente y que haya sido revisada por el jefe de cuadrilla de perforación.
- Asegurar que los camiones viajen a una velocidad adecuada a las condiciones del camino. La mención de las condiciones de los caminos y las velocidades para desplazamientos seguros basadas en dichas condiciones debe formar parte de las reuniones de seguridad previas al traslado que se llevan a cabo con todos los conductores de los camiones. Estas conversaciones deben ser documentadas.
