Alerta de Seguridad

De la Asociación Internacional de Contratistas de Perforación (IADC)

ALERTA 10 – 16

USO DE HERRAMIENTA INADECUADA RESULTA EN LESIÓN DE LA MANO

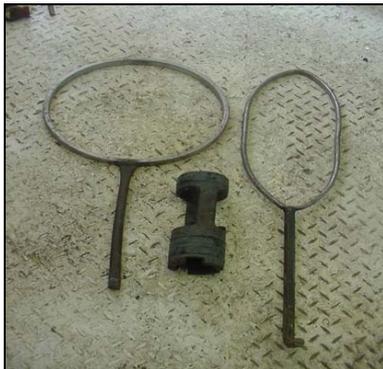
El operador de la torre empleaba una maza para golpear la empaquetadura anular de 13-5/8 de pulgada (34,6 cm) para liberar el flotador. El operador de la torre colocó la mano sobre el mango cerca de la cabeza de la maza. Entonces intentó dar el golpe pero erró a la empaquetadura que intentaba golpear y su dedo quedó atrapado entre el mango de la maza y la empaquetadura. El impacto provocó hinchazón del dedo anular derecho.

1. La cuadrilla falló al no realizar un Análisis de Seguridad de la Tarea (*JSA*) adecuado que identificara el riesgo asociado con la tarea.
2. Se utilizaron herramientas inadecuadas para el trabajo.
3. Mala colocación de la mano y uso inadecuado de la maza.

Herramientas inadecuadas

1. Se llevó a cabo una reunión con todo el personal para explicar la importancia de la reunión de seguridad anterior al trabajo y los beneficios de llevar a cabo los *JSA*.
2. El personal debe emplear un extractor con púas, el cual es una herramienta de fácil disponibilidad, para quitar el flotador de la tubería.
3. Los supervisores demostraron a la cuadrilla la forma correcta de manejar una maza y como dar correctamente el golpe.

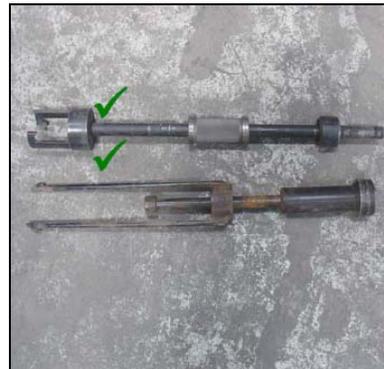
Herramientas correctas
