Alerta de Seguridad

ALERTA 10 – 21

USO DE MARTILLO INSEGURO RESULTA EN RWC (CASO DE TRABAJO RESTRINGIDO)

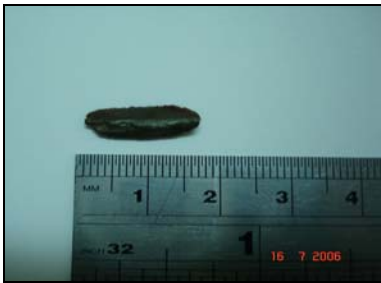
El empleado lesionado golpeó la herramienta para quitar las tapas de las válvulas con un martillo con cabeza abombada, causando de esta manera que se desprendiera la astilla de metal de la cabeza del mismo. La astilla de metal pasó por la manga larga del overol y se hundió profundamente en el antebrazo del individuo lesionado.

- Se detuvo la operación y se convocó una reunión de seguridad para comentar el resultado del incidente.
- El personal del equipo de perforación llevó a cabo inspecciones visuales de todos los martillos y mazas en todos los sitios. Martillos con abolladuras, rajaduras, astillas, abombamiento o desgaste excesivo fueron quitados del servicio. Las herramientas dañadas se quitaron del servicio y se realizaron reparaciones.

- Se recordó a las cuadrillas de los equipos de perforación que los golpes de martillo deben darse de manera directa, evitando golpes laterales o por arriba y por abajo siempre que fuera posible.

- El personal de las cuadrillas recibió instrucción para realizar inspecciones para asegurar que la cara de impacto de los martillos y la cara de impacto de la herramienta estuvieran libres de aceite. La cara de impacto del martillo debe estar paralela con la superficie a golpearse.

- Las cuadrillas de los equipos de perforación fueron entrenados para seleccionar el martillo de tipo, tamaño y peso adecuados para el trabajo a realizarse.

- Las cuadrillas de los equipos de perforación fueron instruidos para no usar un martillo de superficie dura para golpear una superficie aun más dura.
- Las cuadrillas de los equipos de perforación fueron puestos al tanto de los peligros asociados con golpear un martillo con otro martillo.
