Alerta de Seguridad

De la Asociación Internacional de Contratistas de Perforación (IADC)

ALERTA 10 – 22

“FOGONAZO” DE SOLDADOR (*WELDER’S FLASH*) – (*Fotoqueratitis*)

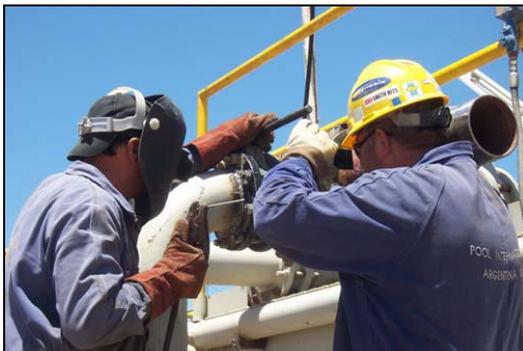
- El ayudante de soldador no empleó la máscara de soldador y el equipo de protección personal (*PPE*, por sus siglas en inglés) adecuado para realizar trabajos de soldadura.
- El soldador no detuvo la operación para que se pudiera utilizar el *PPE* adecuado para la tarea.

Ayudante del soldador sujetando el vidrio de una careta.

- Llevar a cabo auditorías de seguridad de manera periódica para verificar que los soldadores cumplen con un Análisis de Seguridad de la Tarea (*JSA*) detallado.
- La supervisión inmediata debe llevar a cabo conversaciones específicas sobre el tema de las operaciones con soldaduras.
- Los supervisores deben verificar que tanto el soldador como su ayudante llevan colocados sus pantallas y/o máscaras para operaciones de soldadura.
- Alentar a los empleados para que cumplan con los procedimientos operacionales y de seguridad mediante el uso de una tarjeta *SMART* (Autoridad para Detener el Trabajo) e inspecciones de *PPE* de rutina.

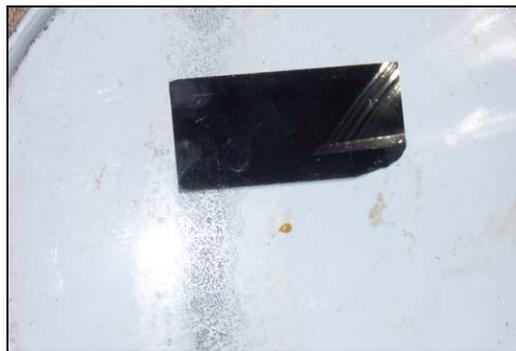
Vidrio de una careta de soldador utilizado para observar la operación de soldadura.
