Alerta de Seguridad

ALERTA 10 – 26

OPERACIÓN CON GRÚA RESULTA EN FATALIDAD

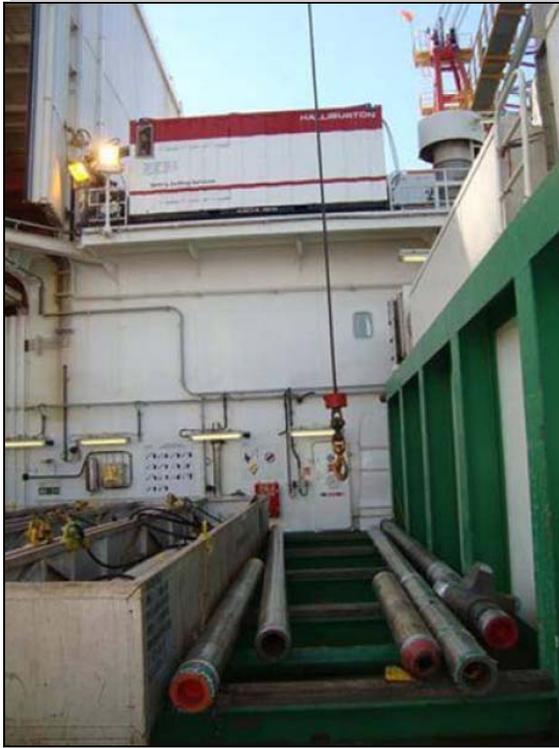
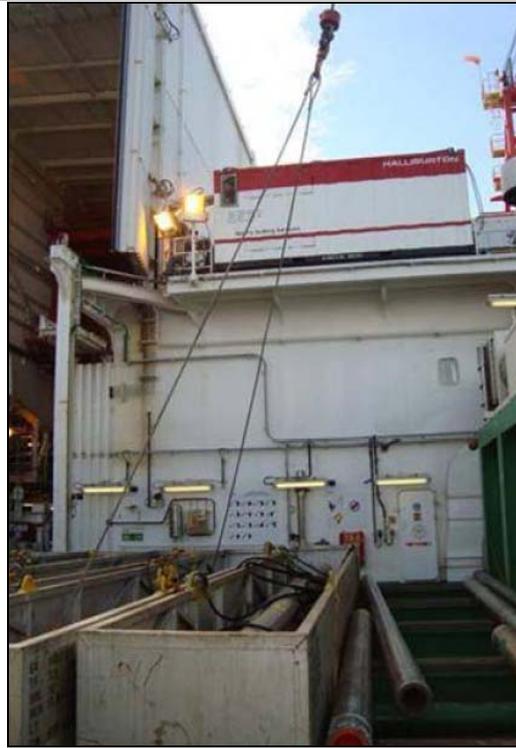
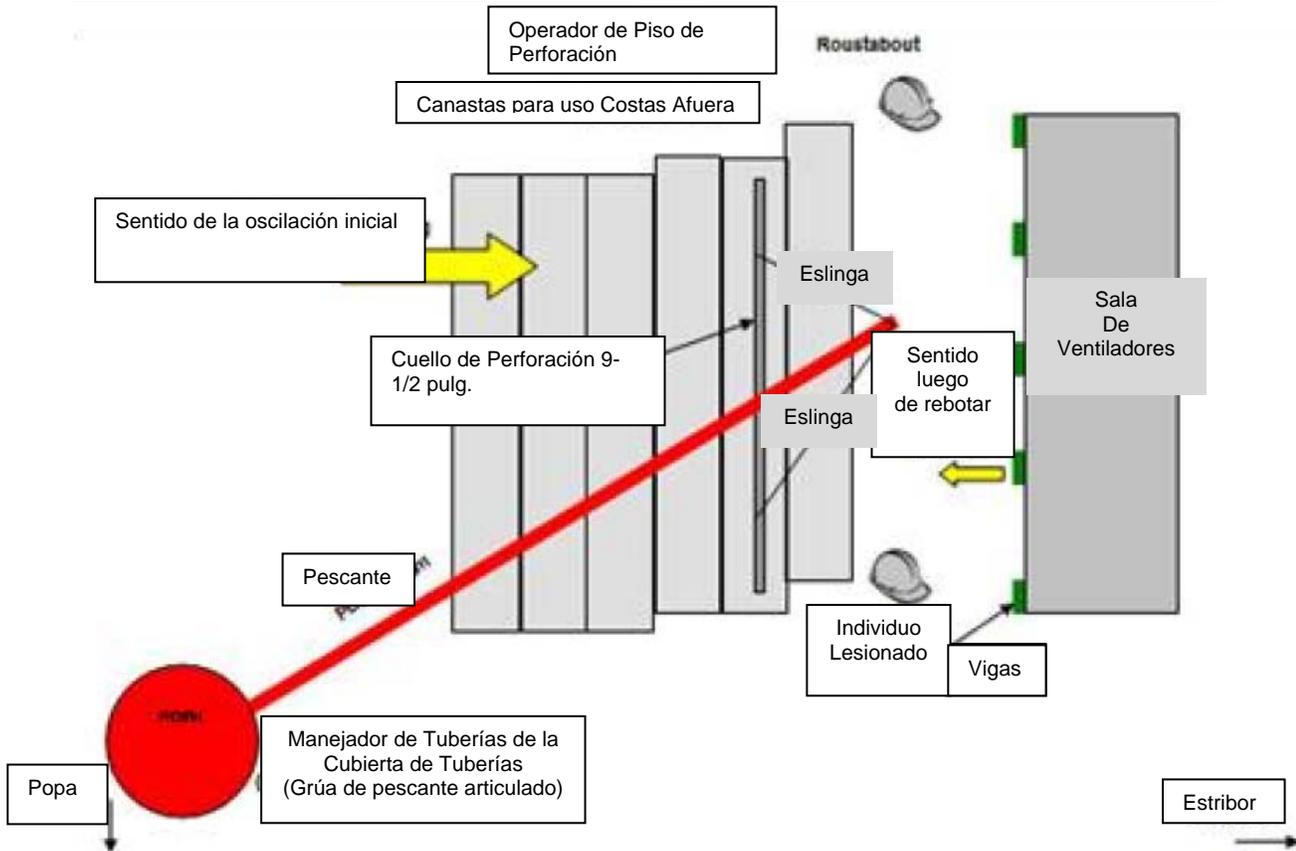
El incidente ocurrió en la cubierta de tuberías de estribor y de popa, e involucraba la remoción de un cuello de tubería de perforación no-magnético de su canasta de transporte y la colocación del mismo en la nave abierta adyacente. El individuo lesionado y otro operador del piso de perforación llevaron a cabo la colocación de las eslingas en el collar en preparación para el levantamiento. El individuo lesionado, que era el señalero designado para la operación, señaló al operador de la grúa para que levantara el collar fuera de la canasta. A medida que progresaba el levantamiento, el otro operador del piso de perforación involucrado en la operación se percató que el pescante de la grúa no estaba correctamente ubicado sobre la carga y dio el orden de detención. En este momento el collar ya estaba fuera de la canasta y se columpió hacia el individuo lesionado, pero éste no estaba en su camino cuando pasó. El collar golpeó contra las vigas de protección y en su oscilación de regreso, golpeó al individuo lesionado en la parte inferior izquierda del abdomen. El lesionado fue transportado a tierra firme donde recibió atención médica, pero falleció dos días después.

- No se llevó a cabo una Evaluación de Riesgos Basada en la Tarea (la cual es equivalente a un Análisis de Seguridad de la Tarea, o *JSA* por sus siglas en inglés) antes de comenzar con el trabajo.
- El proceso de designación de riesgos con Puntos de Decisiones se hallaba disponible, pero no fue utilizado.
- No se siguió el procedimiento de levantamiento – el pescante de la grúa no se hallaba centrado sobre la carga.
- Falla en no emplear una ruta de escape, la cual estaba disponible.

- Llevó a cabo una Parada de Tareas por Seguridad (*Safety Stand-Down*) para comentar el incidente y las lecciones aprendidas, e instruyó al personal que el procedimiento Evaluación de Riesgos Basada en la Tarea (*TBRA*) debe ser empleado consistentemente. (*Equivalente al JSA*).

- Resaltó con el personal la necesidad de emplear siempre una ruta de escape y protegerse primero a sí mismo.
- Se actualizó el procedimiento de Evaluación de Riesgos Basada en la Tarea para las operaciones de levantamiento. (*Equivalente al JSA*).

- Reforzó el procedimiento de 4 puntos de verificación para las operaciones de levantamiento con grúa. (*Equivalente al proceso "Dar un Paso Atrás, 5 X 5", o "StepBack 5 X 5"*).

- Agregó un segundo traductor a cada plataforma de perforación para tener disponibilidad de traducción durante las 24 horas.
- Instruyó a los operadores de las grúas para que aplicaran tensión a las cargas, luego detener el levantamiento antes de que la carga se levante de la cubierta y asegurarse de que es seguro el levantamiento.
