Alerta de Seguridad

ALERTA 10 – 33

BRAZO DE TRABAJADOR QUEDA ATRAPADO EN CUBO PARA LODOS

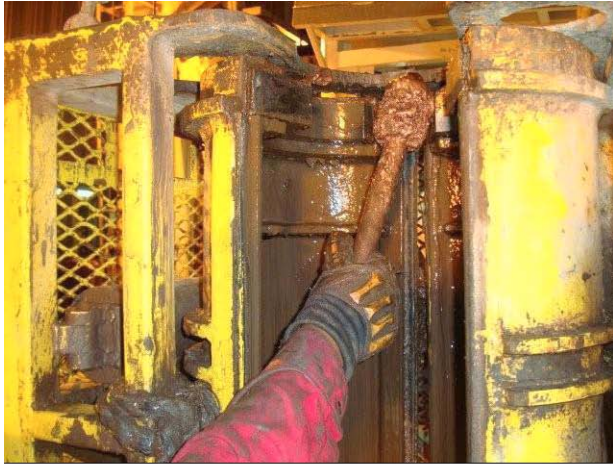
Estaban reemplazando las cuñas neumáticas porque no cerraban correctamente. Con el fin de alejar las cuñas de la mesa rotatoria, se quitó la línea neumática del cubo de lodos y se conectó al malacate neumático del piso de perforación. (El único propósito de este malacate neumático en particular es el de usarlo con las cuñas neumáticas.) Cuando la cuadrilla quitó la línea neumática del cubo de lodos y la conectó al malacate neumático, ellos operaron las válvulas de control del cubo de lodos para purgar la presión residual de la línea neumática. El perforador estaba apoyando el peso del haz de tubería de perforación y preparándose para desconectar una lingada de la tubería, cuando observó a un trabajador del piso de perforación (el individuo lesionado) sujetando una brocha con grasa para roscas y con la mano dentro del cubo de lodos. El perforador gritó una advertencia en el mismo instante en que se cerró el cubo de lodos, atrapando el brazo del trabajador en el momento en que se restablecía el suministro de aire al cubo de lodos.

- Los demás miembros de la cuadrilla no sabían que el individuo lesionado se encontraba frente al cubo de lodos con la mano en su interior, dispuesto a engrasar los sellos del cubo.
- El cubo de lodos demora aproximadamente 3 segundos en cerrarse.
- El diseño del arreglo de mangueras neumáticas era inadecuado.
- Hubo mala comunicación entre el individuo lesionado y el hombre que restablecía el suministro de aire al cubo de lodos.
- Se dio una instrucción inadecuada al personal de la cuadrilla acerca de cómo aislar y reconectar el cubo de lodos.

Demostración de la mano del individuo lesionado en el interior del cubo de lodos.

- La compañía llevó a cabo entrenamiento adicional con todas las cuadrillas de los equipos de perforación sobre el uso seguro del cubo de lodos.
- Fue corregida la conexión/desconexión del suministro de aire y ésta será comunicado a todas las cuadrillas.
- Se pintaron señales de advertencia en forma de cheurón ('V' invertida) en el frente del cubo de lodos en la compuerta.
- Se instaló un suministro independiente de aire para las cuñas neumáticas.
- Se modificaron los controles del cubo de lodos de manera que se deben operar dos válvulas de manera simultánea para poder cerrar el cubo.

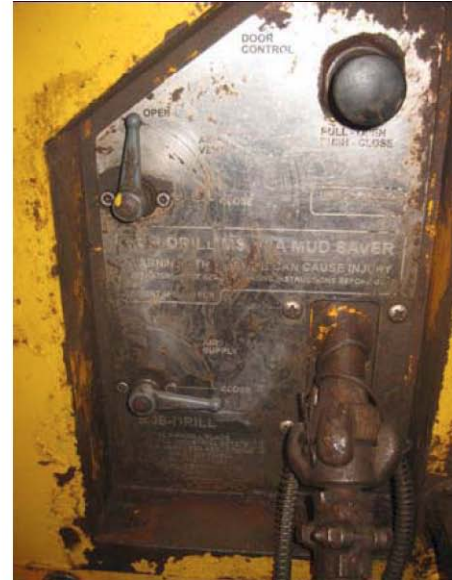
Control para el cubo de lodos.
