Alerta de Seguridad

De la Asociación Internacional de Contratistas de Perforación (IADC)

ALERTA 04 - 27

OBJETO CAÍDO – GANCHO DE JALADOR NEUMÁTICO

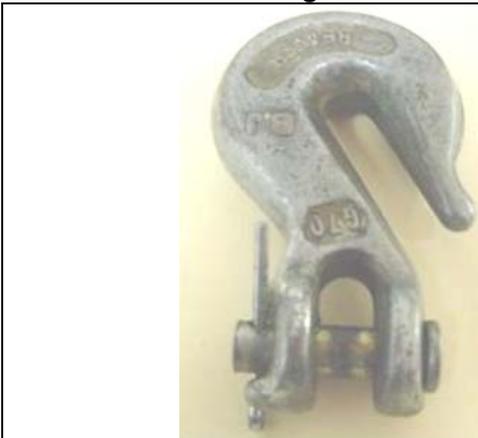
Gancho de diseño antiguo:

El gancho del jalador de tuberías en la torre se cayó al piso de perforación mientras se sacaba tubería del pozo. El gancho del jalador era de un diseño que incluía un pasador de grillete a través de los orificios en el gancho, el cual estaba fijado en su lugar con una chaveta hendida. La chaveta hendida había sido instalada antes de comenzar a sacar la tubería del pozo. Se supone que la chaveta estaba defectuosa y que se salió, permitiendo que el pasador pudiera salirse de los eslabones de la cadena y permitiendo a su vez que el gancho del jalador se cayera al piso de perforación. El peso del gancho era de aproximadamente 7 onzas (210 gramos) y se cayó de una altura de aproximadamente 90 pies (28 m).

1. El diseño de los orificios de fijación del gancho que requería el uso de un pasador de tipo grillete, asegurado a su vez con una chaveta hendida.
2. Se realizó solamente una inspección visual anteriormente al uso – no una inspección física.
