Alerta de Seguridad

De la Asociación Internacional de Contratistas de Perforación (IADC)

ALERTA 04 - 29

FALLA EN UTILIZAR PROTECCIÓN CONTRA CAÍDAS RESULTA EN UNA CAÍDA

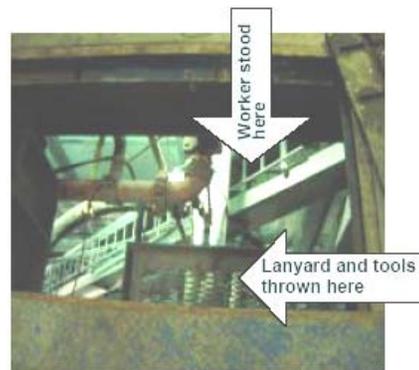
Dos trabajadores de un equipo de perforación habían completado la instalación de una válvula y una línea de flujo al ensamble del desviador bajo el piso de perforación. Los trabajadores se hallaban en el proceso de recuperar herramientas adicionales y cuerdas de seguridad que se habían requerido para la tarea, la cual era quitar el jalador (*tugger*) de la línea de flujo y retirar las líneas de seguridad del área de la subestructura. Para alcanzar las líneas de seguridad uno de los trabajadores descendió ubicándose debajo de la línea de flujo. El no estaba asegurado al sistema de protección contra caídas de la escalera mientras se subía y trabajaba en su posición. Luego se estiró para alcanzar las líneas de seguridad y mientras se hallaba en el proceso de lanzarlas a la plataforma de la mesa rotatoria, perdió el equilibrio. Cayó aproximadamente 7 metros (23 pies) a las planchas. Afortunadamente, solamente sufrió heridas leves.

top arrow: El trabajador estaba parado aquí
lower arrow: La línea de seguridad y las herramientas fueron arrojadas aquí

ACCIÓN CORRECTIVA: Para resolver este incidente, esta compañía emitió las siguientes directivas al personal de los equipos de perforación:

- La gerencia en el sitio debe asumir un papel de liderazgo en el desarrollo permanente de JSA por medio de la participación directa y su seguimiento.

- Llevar a cabo reuniones anteriores a los turnos enfocando temas de riesgos operacionales y expectativas en cuanto a seguridad.
- Incrementar las inspecciones informales en los lugares de trabajo por parte de todo el personal de supervisión en el sitio. Proveer visibilidad enfocada durante la realización de operaciones y tareas críticas para reforzar las prácticas seguras de trabajo.
- Investigar la posibilidad de instalar una plataforma de trabajo en el área de la línea de flujo para facilitar la instalación y remoción de la línea de flujo.

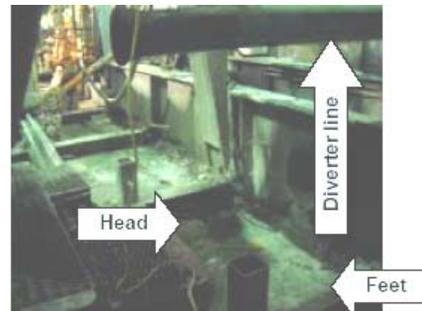
- La cuadrilla no repasó ni desarrolló un Análisis de Seguridad de las Tareas (JSA) para trabajar en altura en la línea de flujo.
- El trabajador no empleó una línea de seguridad tipo derivación para asegurar de que estuviera adecuadamente anclado en todo momento.
- El equipo estaba disponible en el equipo de perforación.
- Las acciones del trabajador y la selección del equipo no fueron cuestionados por los compañeros trabajadores que se hallaban con él en el área.

upper arrow: Línea del desviador
Left arrow: Cabeza Right arrow: Pies
