Alerta de Seguridad

De la Asociación Internacional de Contratistas de Perforación (IADC)

ALERTA 04 - 34

INHALACIÓN DE H₂S: HOMBRE CAE DE TANQUE PORTÁTIL, RESULTANDO EN INCIDENTE CON PÉRDIDA DE TIEMPO

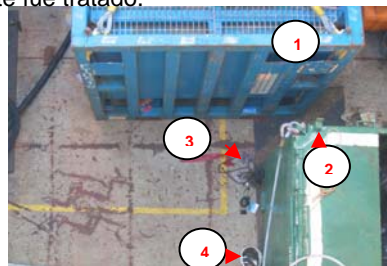
La persona lesionada bombeaba fluido de desecho desde el tanque para drenaje de materiales peligrosos hasta el tanque portátil que se hallaba en cubierta. Aproximadamente 40 segundos después de que comenzara a transferirse el fluido, el lesionado llamó al Operador de la Sala de Máquinas (OSM) y le pidió que detuviera la bomba. En este momento el OSM notó a través de la radio que la respiración del empleado de Mantenimiento parecía dificultosa. Se cortó la comunicación y el OSM pulsó el botón de parada de emergencia y trató de comunicarse nuevamente con el lesionado para saber si se encontraba bien. Cuando no recibió respuesta, procedió a verificarlo personalmente. Llegando al lugar de los hechos, el OSM halló al lesionado recostado sobre la cubierta con la cara hacia abajo, con señales evidentes de una lesión en la cabeza.

- No se llevó a cabo un Análisis de Trabajo Seguro
 - No se identificó ni se utilizó protección contra caídas.
 - No se identificó el riesgo de que hubiera H₂S presente en el tanque portátil.
- Liderazgo/Planificación/Dirección
 - El 14 de junio del 2004 se reportó un amago referente a una alarma por H₂S que se activó cuando se transfería fluido desde el tanque OBM (para Lodos con Base de Aceite) a las Fosas para Lodos. No se le hizo el seguimiento adecuado a este caso.
 - Anteriormente a este incidente no se había desarrollado un procedimiento formal que controlara los riesgos involucrados en la transferencia de fluidos desde el tanque para drenaje de fluidos peligrosos y/o el tanque OBM a las Fosas de Lodos o Tanques Portátiles.
- Se generó H₂S debido al agua de lluvia y agua salada estancada en los drenajes alrededor del equipo de perforación y debido a las elevadas temperaturas.

- El lesionado cayó desde aquí;
- Golpeó su cabeza sobre el tanque verde;
- Fue hallado en cubierta, aquí;
- Ubicación del casco.

- Desarrolló procedimientos para transferir fluidos desde el Tanque para Drenaje de Fluidos Peligrosos y/o el Tanque para OBM hasta las Fosas para Lodos, Tanque Portátil o Sobre la Borda. Los procedimientos incluyen medidas de seguridad como ser:
 - Monitoreo continuo del H₂S durante la transferencia;
 - Tratamiento de los tanques si la alarma de H₂S alcanza 5 ppm;
 - Transferencia de fluidos a los tanques portátiles desde el fondo de los tanques en lugar de hacerlo de la parte superior;
 - Asegurar que todo el personal involucrado en el proceso de transferencia se halle en el suelo vigilando los niveles de fluidos o en un nivel más alto (pero no en la parte superior del tanque portátil).
- Todos los tanques portátiles fueron ensayados inmediatamente para controlar H₂S y fueron tratados según fuera necesario. El tanque portátil involucrado en este incidente fue tratado.
